Bundesamt für Energie (Schweiz)  
Office fédéral de l'énergie (Suisse)  
Ufficio federale dell'energia (Svizzera)  
Federal Office of Energy (Switzerland)

Hauptabteilung für die Sicherheit der Kernanlagen  
Division principale de la Sécurité des Installations Nucléaires  
Divisione principale della Sicurezza degli Impianti Nucleari  
Swiss Federal Nuclear Safety Inspectorate

**HSK 12/744**

## **Erhöhte lokale Korrosion von SVEA-96-Brennelementen im KKL: Abschlussbericht**

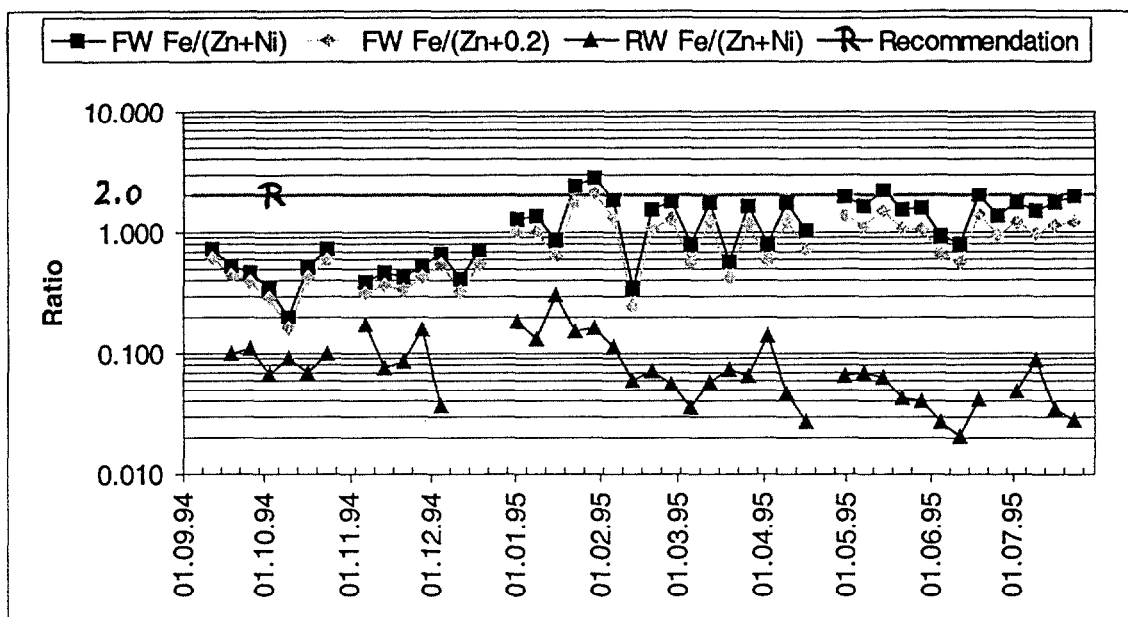
Im KKL wurde ab September 1994 (Beginn von Zyklus 11) bis Juli 1997 (Ende von Zyklus 13) mit einer Eisenmangel-Wasserchemie gefahren. Ursache dafür waren zwei gezielt eingeleitete Massnahmen /KKL2/. Einerseits wurde, wie in vielen SWR-Anlagen, ein niedriger Eisengehalt angestrebt. Dazu wurde im August 1994 die Kondensatreinigungsanlage verbessert. Andererseits wurde zum gleichen Zeitpunkt die Zinkdosierung erhöht, um einer schnellen Rekontamination der im vorhergehenden Stillstand dekontaminierten Umwälzleitung vorzubeugen. Später wurde die Zinkdosierung wieder reduziert. Während der Zyklen 11 und 12 (1994/96) waren die Eisenmangel-Bedingungen am stärksten ausgeprägt (Fig. 1, 2).

Figure 1. Ratio of Iron to divalent corrosion products Zinc and Nickel in the feed water (FW) and the reactor water (RW) during cycle 11 /κκΛ9/

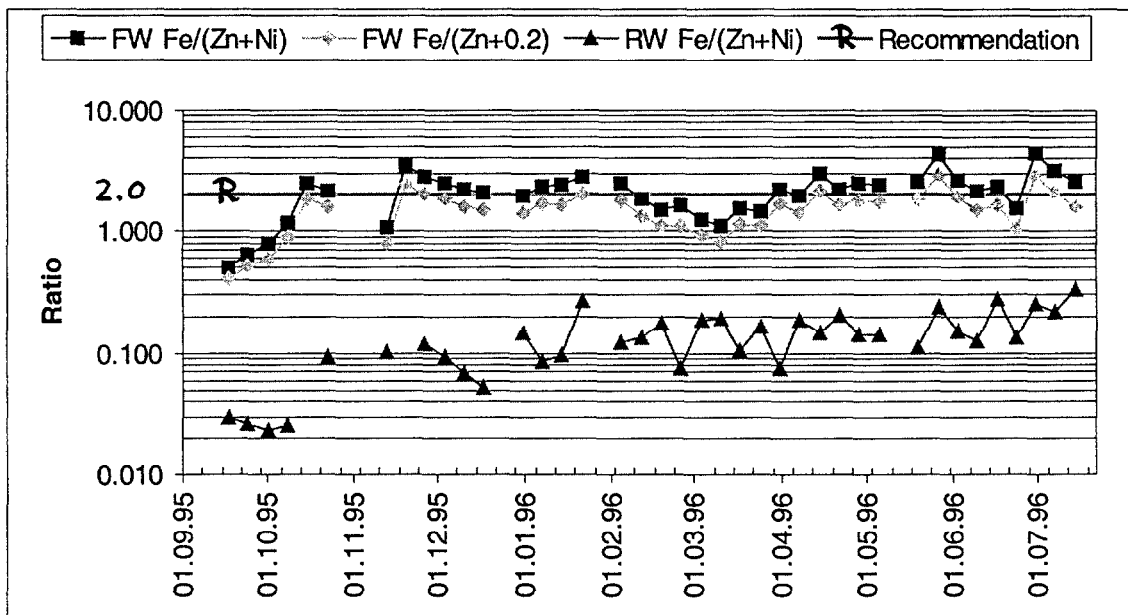
Figure 2. Ratio of Iron to divalent corrosion products Zinc and Nickel in the feed water (FW) and the reactor water (RW) during cycle 12 /κκΛ9/

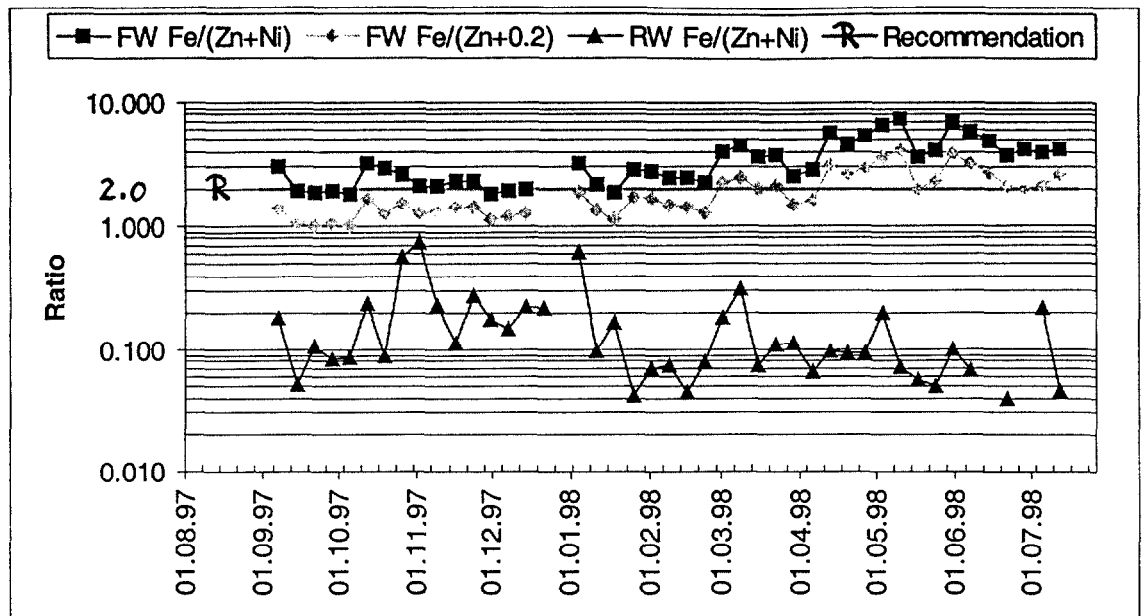
Figure 3. Ratio of Iron to divalent corrosion products Zinc and Nickel in the feed water (FW) and the reactor water (RW) during cycle 14 /KκL9/

Als erste Massnahme wurde ab Beginn von Zyklus 14 (September 1997) die Wasserchemie entsprechend den Empfehlungen von Westinghouse Atom geändert (Fig. 3). Zwar wurde während der Jahresrevision im August 1997 die Kondensatreinigungsanlage nochmals verbessert, jedoch wurde diesmal die Reduktion des Eisengehaltes durch eine entsprechend reduzierte Zinkdosierung kompensiert. Dies führte insgesamt zu wasserchemischen Bedingungen, unter welchen gemäss den durchgeführten Untersuchungen und Analysen keine ELK mehr auftreten sollte. Bestätigt wurde dies durch die während des Revisionsstillstandes 1998 durchgeführten BE-Inspektionen (Kap. 8).

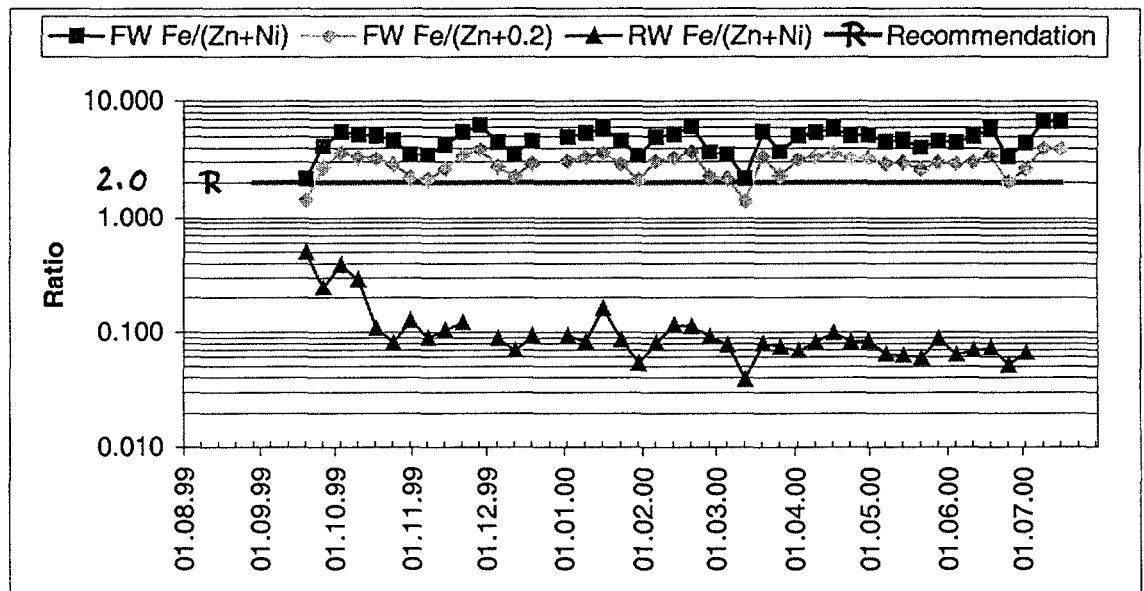
Figure 4. Ratio of Iron to divalent corrosion products Zinc and Nickel in the feed water (FW) and the reactor water (RW) during cycle 16 /KκL9/

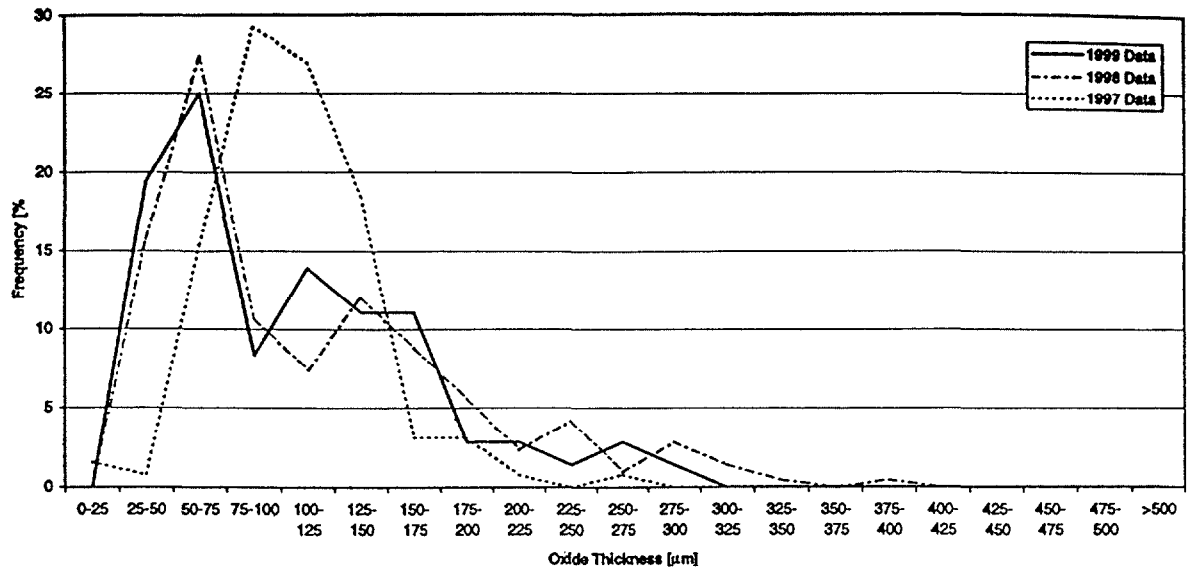
**Figure 5. Analysis of Water Chemistry Effects.**  
**Comparison of 4-Cycle Non-Liner Fuel from 1997, 1998 and 1999.**  
**Peak Oxide Thickness Data 3<sup>rd</sup> Spacer. /KKL5/**

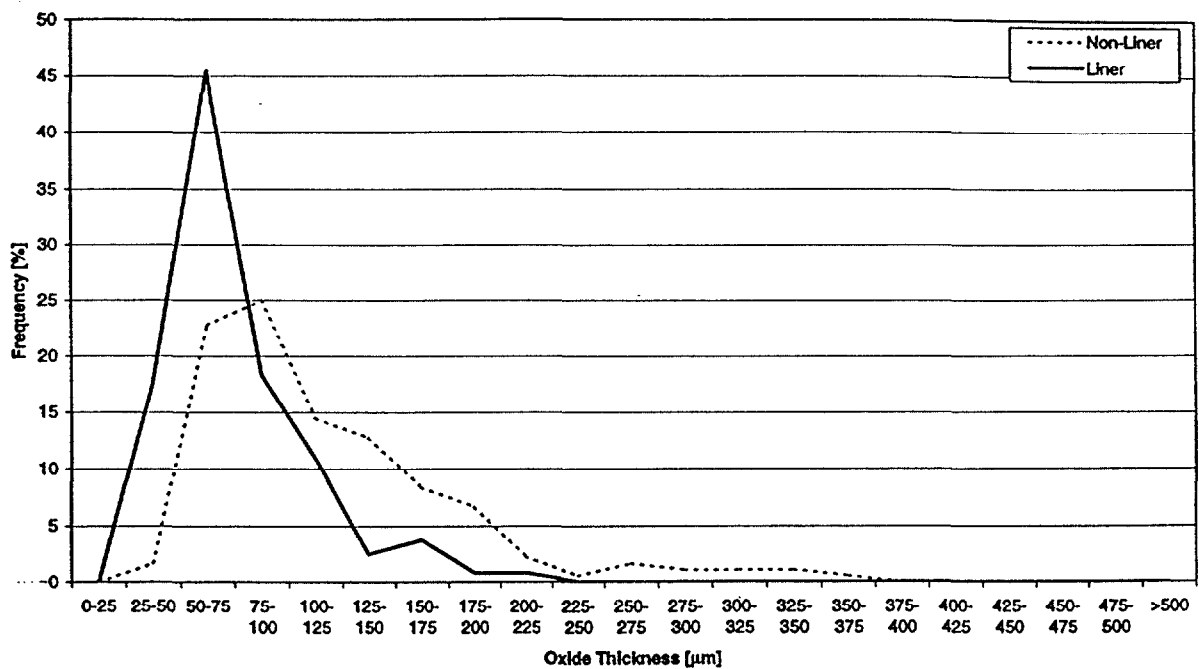
Das unterschiedliche Korrosionsverhalten von Liner- und Nichtliner-LK2 lässt sich durch einen Unterschied bei der Wärmebehandlung ("late beta quenching") erklären /ABB15/. Beim Nichtliner-Hüllrohr wird die ganze Hüllrohrwand in einem Induktionsofen erhitzt und anschliessend durch Aufsprühen von Wasser auf die Aussenseite abgeschreckt. Bei der Behandlung des Liner-Materials wird die mit dem Liner versehene Innenseite mit Wasser gekühlt, während die Aussenseite im Induktionsofen aufgeheizt wird. Die Abschreckung erfolgt durch Kühlung von innen her, ohne Sprühen. Dadurch ist die Kühlrate bedeutend geringer als im Fall des Nichtliner-Materials. Der dadurch entstehende Unterschied in der Mikrostruktur des oberflächennahen Materials (Grössenverteilung der Sekundärphasen-Partikel) ist für das unterschiedliche Korrosionsverhalten verantwortlich.

**Figure 6. Analysis of Cladding Material Differences.**  
**Comparison of 5-Cycle Liner and Non-Liner Fuel from 1999.**  
**Oxide Thickness Data 3<sup>rd</sup> Spacer. /KKL5/**
