Fukushima Daiichi Menschliche und organisatorische Faktoren

Teil 1:

Die Ereignisse und die an ihrer Bewältigung
beteiligten Organisationen

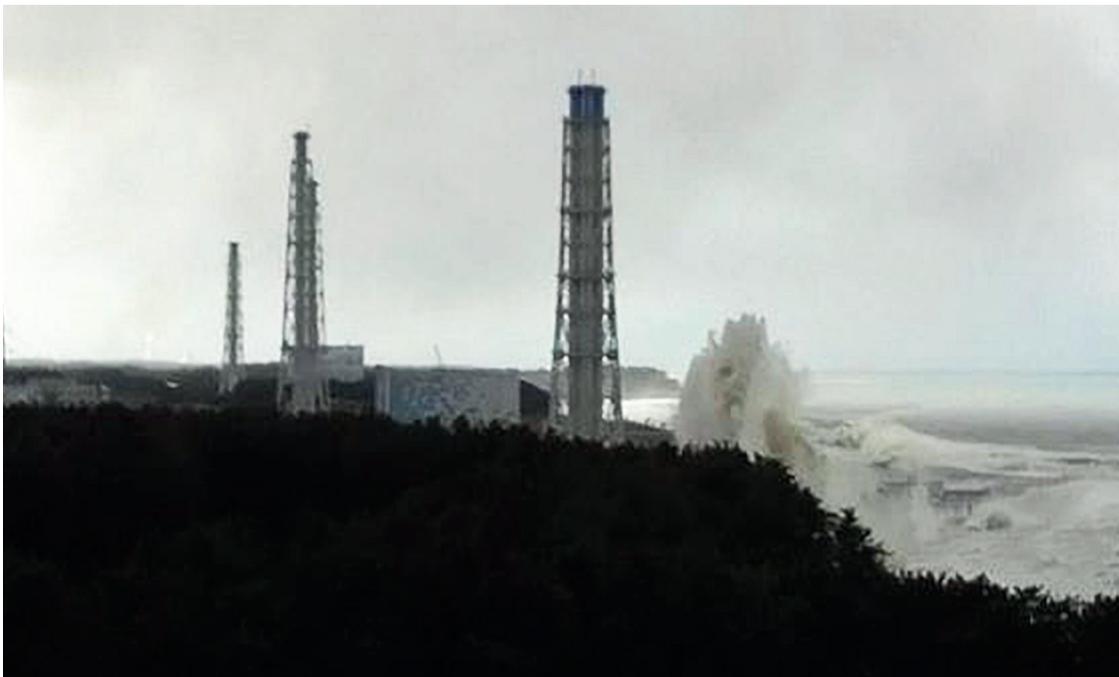
Abbildung 2:
Die Tsunamiwelle
trifft auf das Kern-
kraftwerk
(Quelle: TEPCO)

Ab 15:27 Uhr (Ortszeit¹²), also rund 40 Minuten nach dem Erdbeben, trafen mehrere hohe Wellen den Standort Fukushima Daiichi. Die erste Welle mit ca. 4 m Höhe wurde von den Schutzwällen des Standorts abgefangen, die so ausgelegt waren, dass sie einer Wellenhöhe von 6.1 m standhalten sollten.

Acht Minuten später traf eine neue, wesentlich höhere Welle von 14 m ein und überflutete das Kraftwerksgelände mit den Blöcken 1 bis 4, welches 10 m über dem Meeresspiegel liegt.

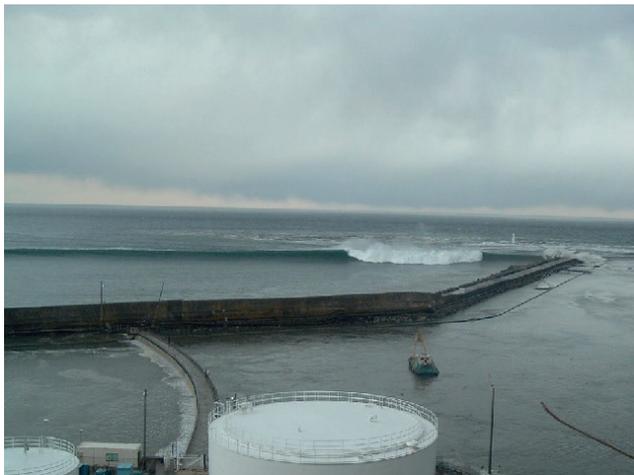
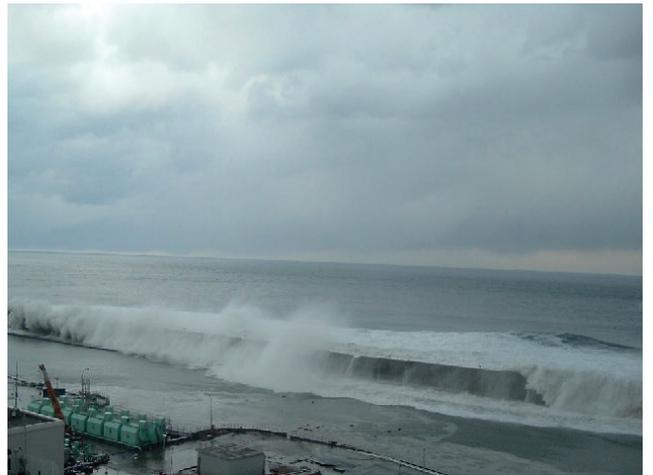
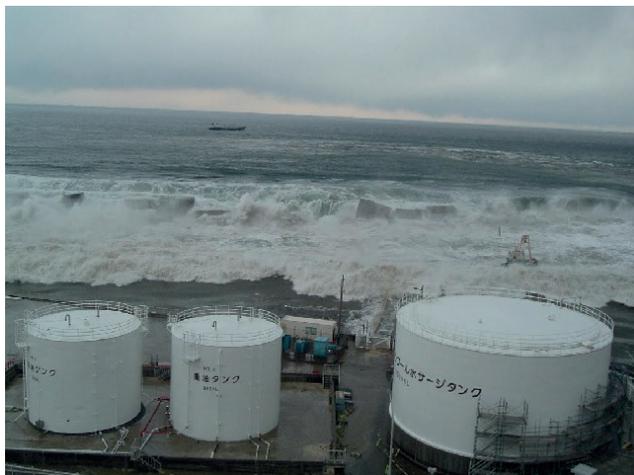
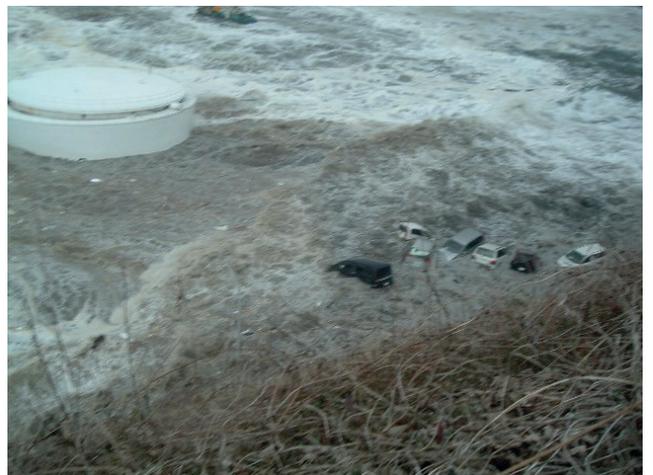
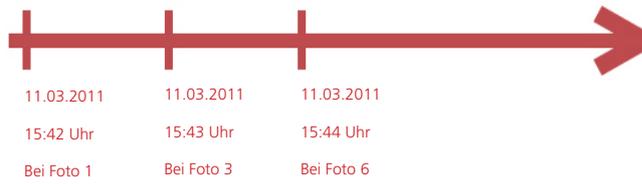
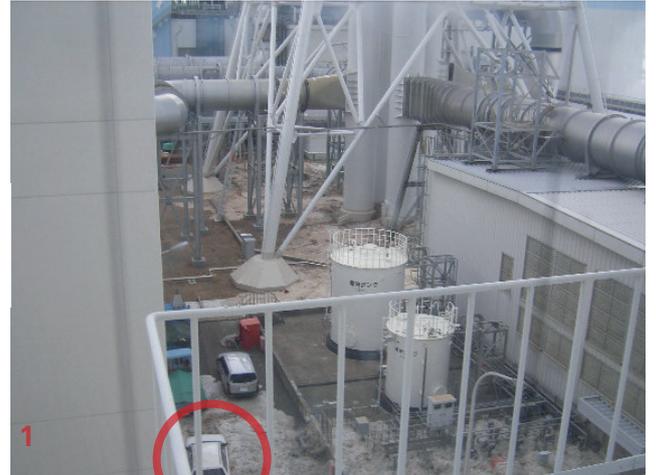
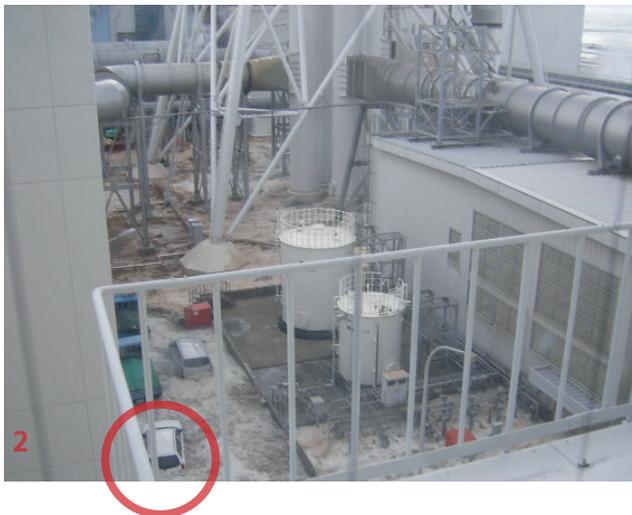
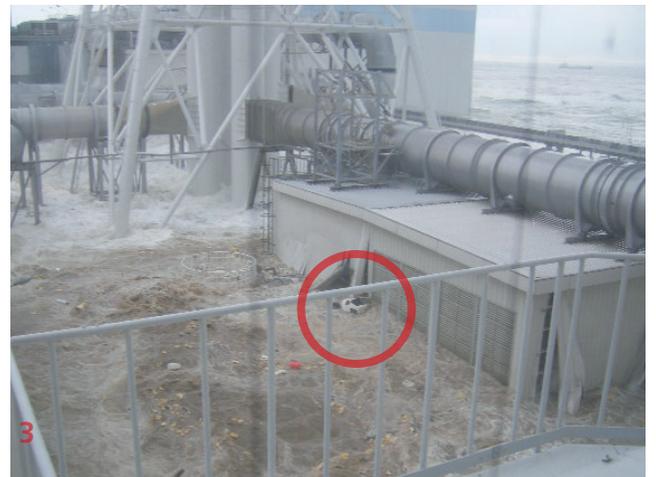
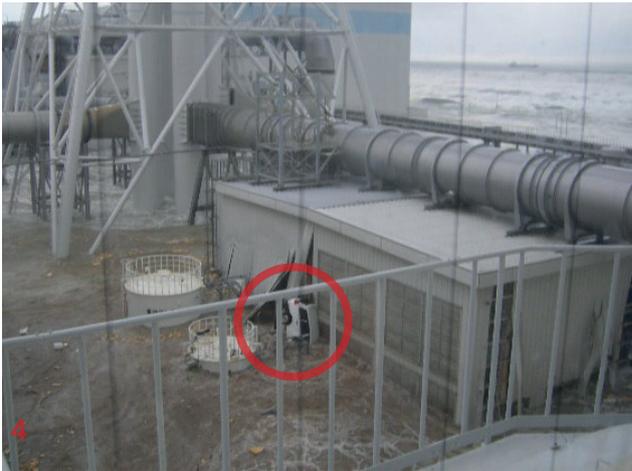
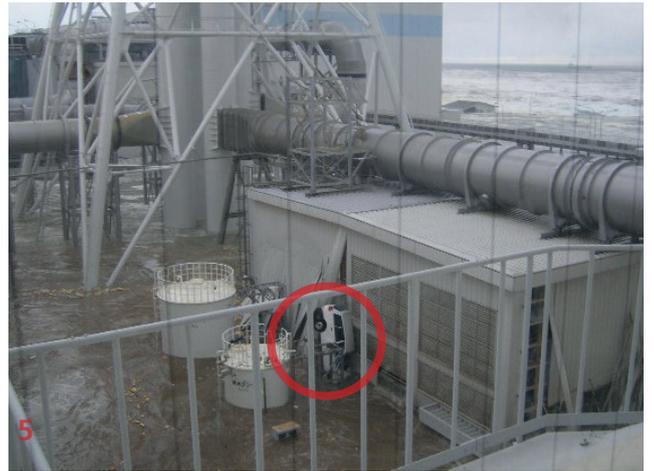
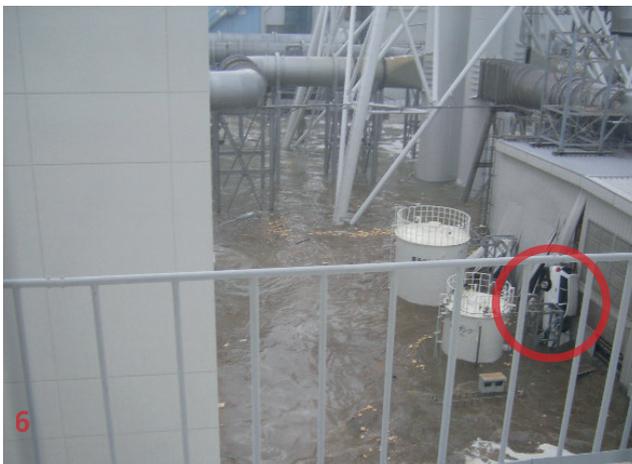
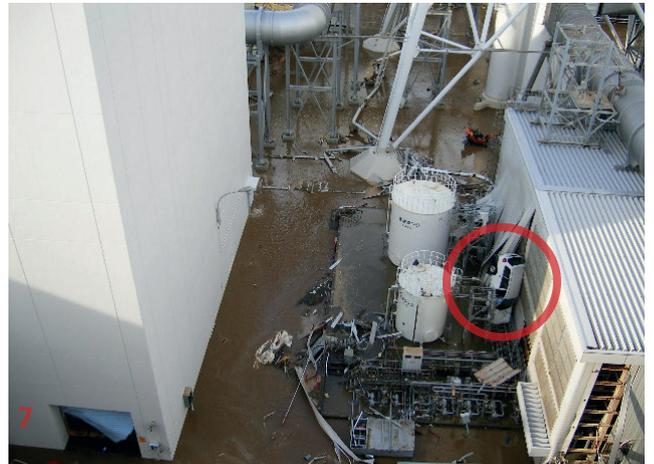
Das Areal des Kernkraftwerks (auf 10 m über dem Meeresspiegel) wird überflutet. Man beachte den weissen Personenwagen, welcher von der Welle weggespült wird.

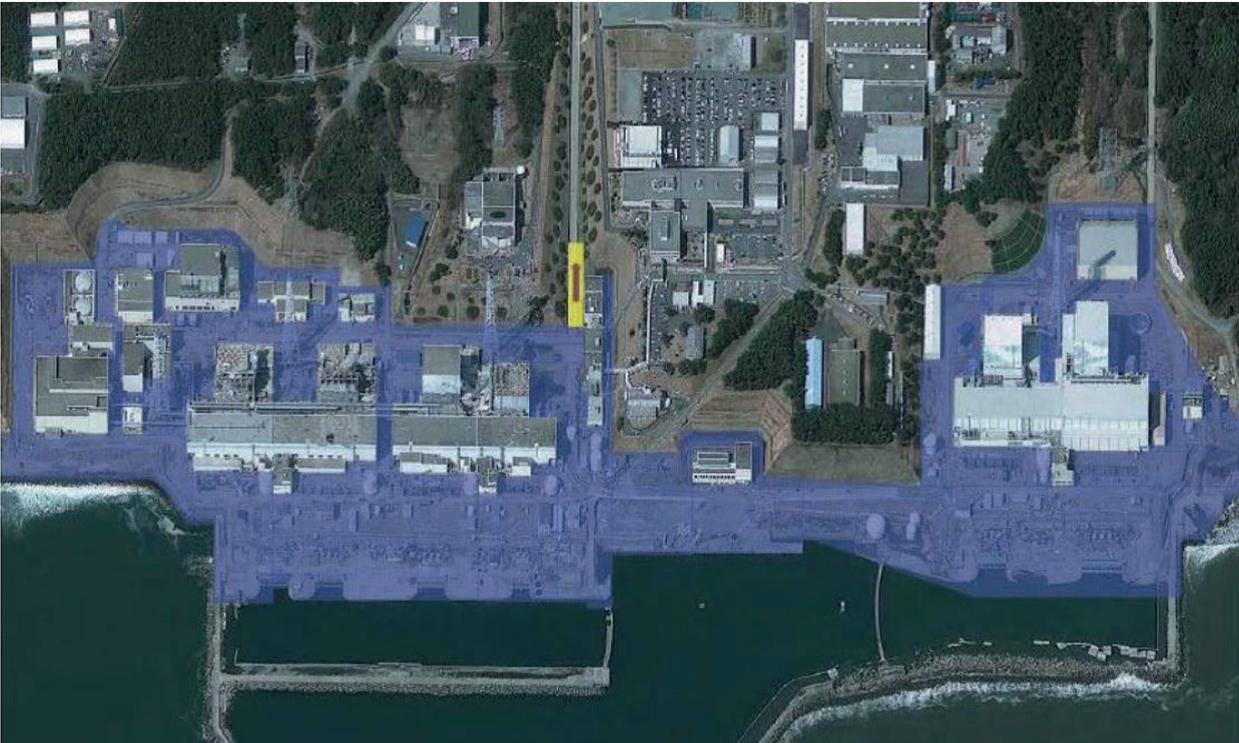
Abbildung 3:
Überfluteter
Bereich der
Kernanlage
Fukushima
Daiichi ([10])

Die folgende Abbildung lässt den grossen überfluteten Bereich der Anlagen am Standort erkennen (blauer Bereich in der Abbildung).

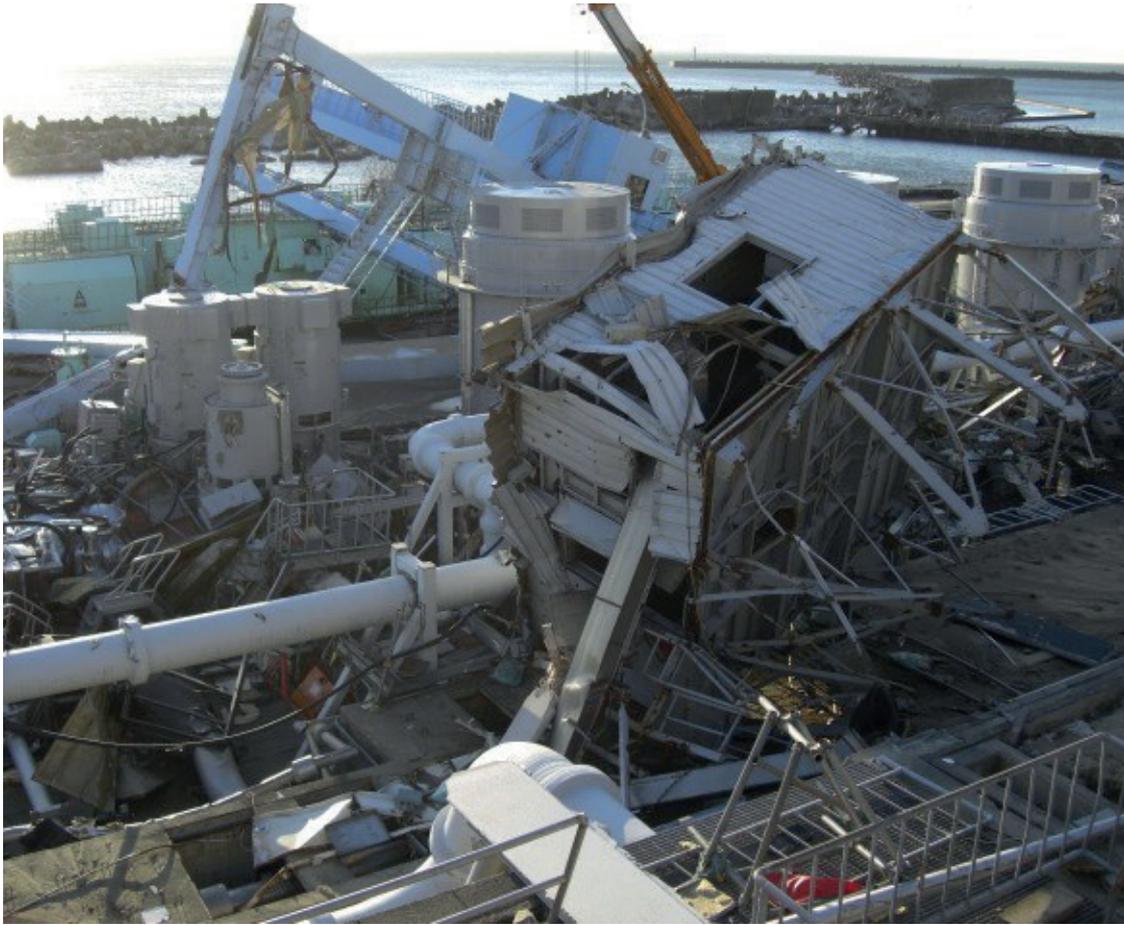
Abbildung 4:
Vom Tsunami
im Bereich der
Kühlwasser-
pumpenhäuser
verursachte
Schäden
(Foto vom
17.03.2011 –
Quelle: TEPCO)

Die Tore und Türen der Gebäude der Blöcke 1 bis 4, in denen sich Systeme, Komponenten und Materialien befanden, waren nicht wasserdicht. Das Wasser drang in die Untergeschosse ein und überflutete mit einer Höhe von 1.5 bis 5.5 m u.a. Schalttafeln, mehrere Notstromdiesel und Batterien zur Versorgung der Not- und Nachkühlsysteme. Die Gebäude, in denen sich die Pumpen zur Kühlwasserentnahme aus dem Meer befanden, wurden ebenfalls zerstört und standen für die notwendige Reaktorkühlung nicht mehr zur Verfügung ([6]¹³, [4]).

Der Tsunami verursachte den Totalausfall der Stromversorgung, inklusive der Batterieversorgung, für die Blöcke 1, 2 und 4 (Station Black-Out), mit der Folge ([11]¹⁴, [7], [12], [13])
