Kernkraftwerk Beznau

Projekt HERA*

Gründe für den Austausch der RDB-Deckel

Beantwortung Frage 23 Technisches Forum Kernkraftwerke

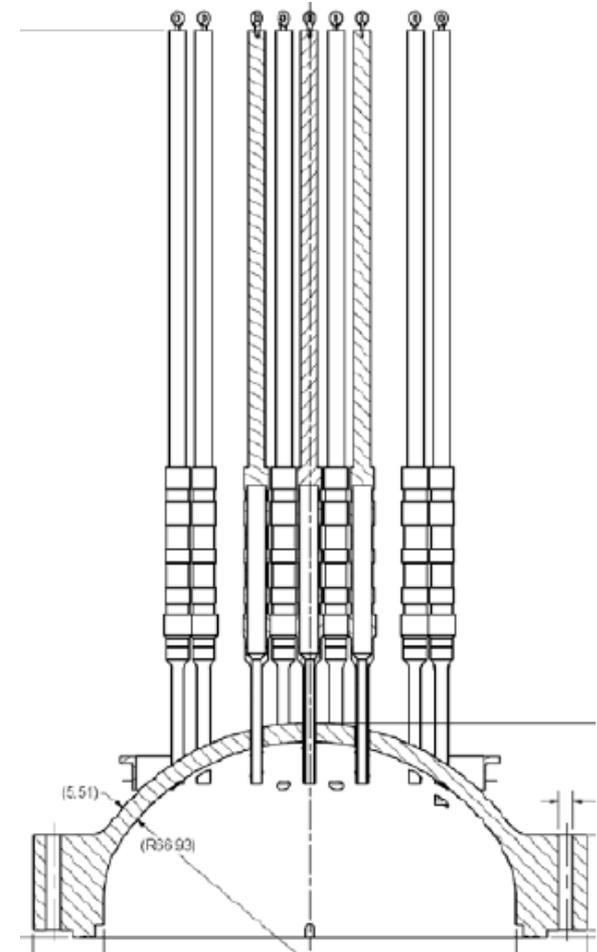
1. Infolge einer Leckage an einer Dichtnaht eines Antriebsmechanismus oberhalb des Deckels von Block 1 kam es im Dezember 1970 durch herablaufendes Borsäurewasser unterhalb der defekten Dichtnaht am Deckel zu einer Sekundärkorrosion.
2. Die Sekundärkorrosion führte zu einer Vertiefung auf einer Seite des betroffenen Deckel-Durchdringungsrohres.
3. Die unmittelbar eingeleiteten KKB-eigenen Untersuchungen, die unabhängigen Untersuchungen und Nachweise des Deckelherstellers Creusot sowie auch der Lieferantin Westinghouse wiesen in der Folge den sicheren und unbefristet möglichen Weiterbetrieb des Deckels nach. In die Untersuchungen war auch das damalige EIR (heute PSI) involviert.
4. Die Resultate der Untersuchung wurden am 21. Dezember 1970 der KSA (heute ENSI) übergeben und vorgestellt. Diese erteilte am 31. Dezember 1970 die Zustimmung für den Weiterbetrieb der Anlage.

1. Der durch die Behörden genehmigte Weiterbetrieb der Anlage Block 1 war abgestützt auf Resultate detaillierter sicherheitstechnischer Untersuchungen und Nachweise.
 2. Wiederholte Inspektionen der nicht-materialbedingten Korrosionsstelle zeigten über alle Betriebsjahre keine Veränderungen.
- ➔ Der Entscheid im Jahre 2008 zum Austausch der Deckel ist nicht auf die Deckelkorrosion aus dem Jahr 1970 zurückzuführen.
