HSK Aufsichtsbericht 2005

zur nuklearen Sicherheit in den schweizerischen Kernanlagen

Regulatory Oversight Report 2005

concerning nuclear safety in Swiss nuclear installations

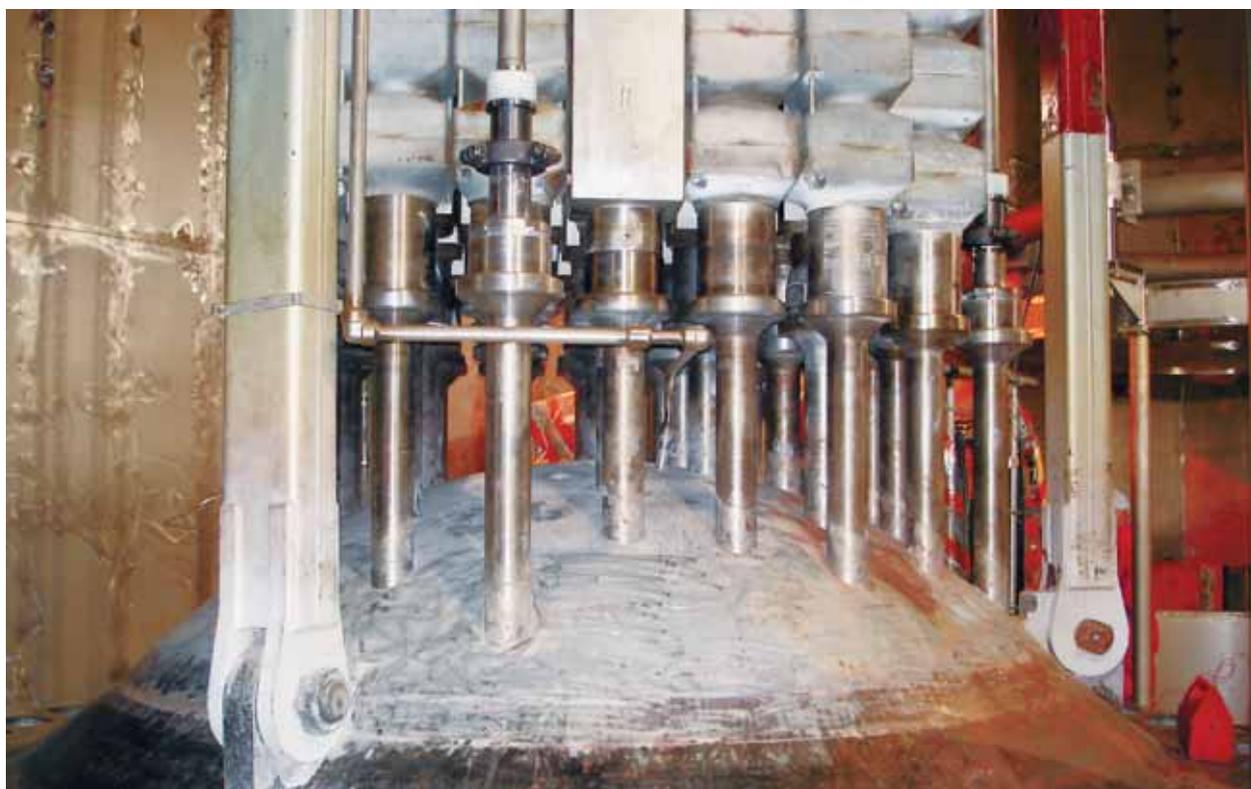
Bei den Wiederholungsprüfungen sind die Dichtungsprüfungen an den Containment-Isolationsarmaturen sowie die visuellen Inspektionen am Reaktordruckbehälterdeckel und der Bodenkalotte des Reaktordruckbehälters hervorzuheben. Zudem wurden die Durchführungsrohre des Reaktordruckbehälterdeckels auf Risse geprüft. Erwähnenswerte Veränderungen oder Mängel, welche die sichere Funktion von Komponenten und Systemen gefährden könnten, wurden nicht festgestellt.

«Deckeldurchführungen»
an einem der beiden
Reaktordruckbehälter.

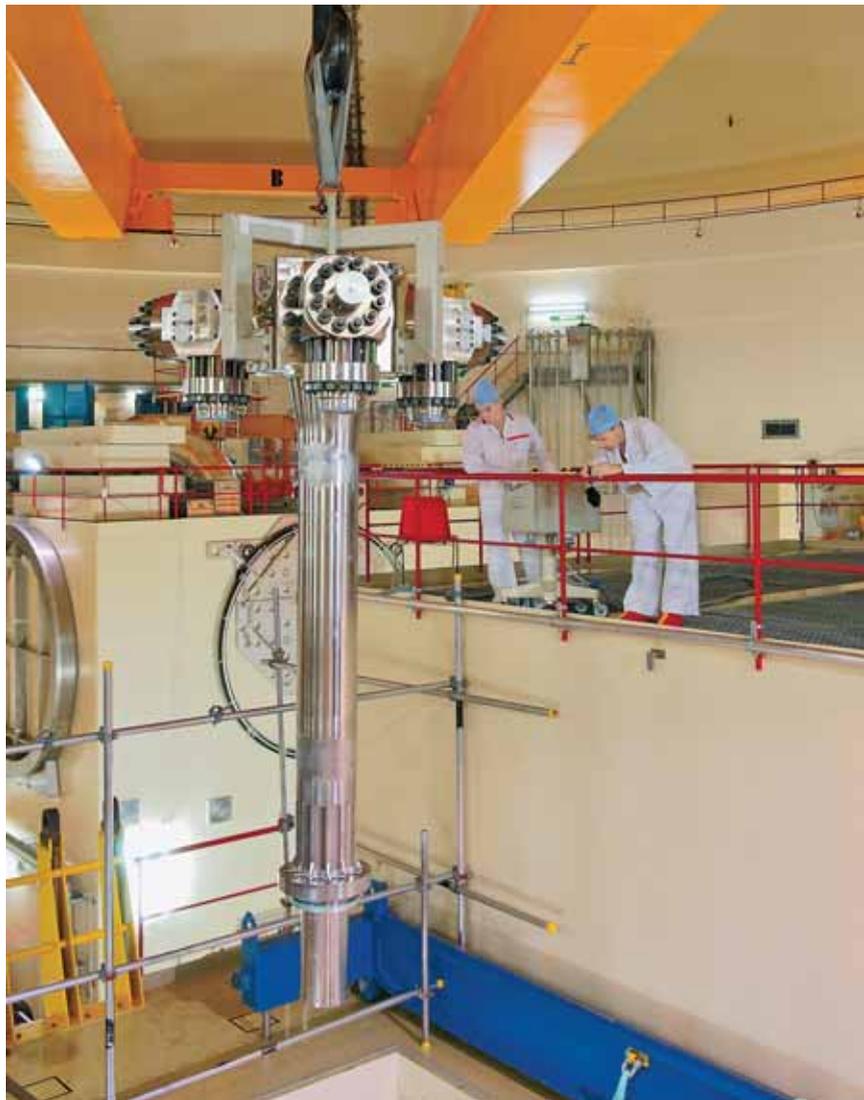
Der neue Druckhalterdom mit den angeflanschten Sicherheitsventilen wird an seinen Platz gehievt.

Beim Austausch der Sprühleitungen am Druckhalter wurden an der Innenseite von zwei Stützen im Schweissnahtbereich unzulässige Rissfelder gefunden. Da die betroffenen Stellen repariert wurden, bevor die Ursache der Risse umfassend untersucht und abschliessend analysiert worden war, ging möglicherweise Information über die Risse und damit Entscheidungsgrundlagen für die Art der Reparatur verloren. Auf Verlangen der HSK sind die betroffenen Stützen daher in verkürzten Intervallen und mit einem qualifizierten Prüfverfahren volumetrisch zu prüfen. Weiter ist die Schadensursache durch das KKG abzuklären.

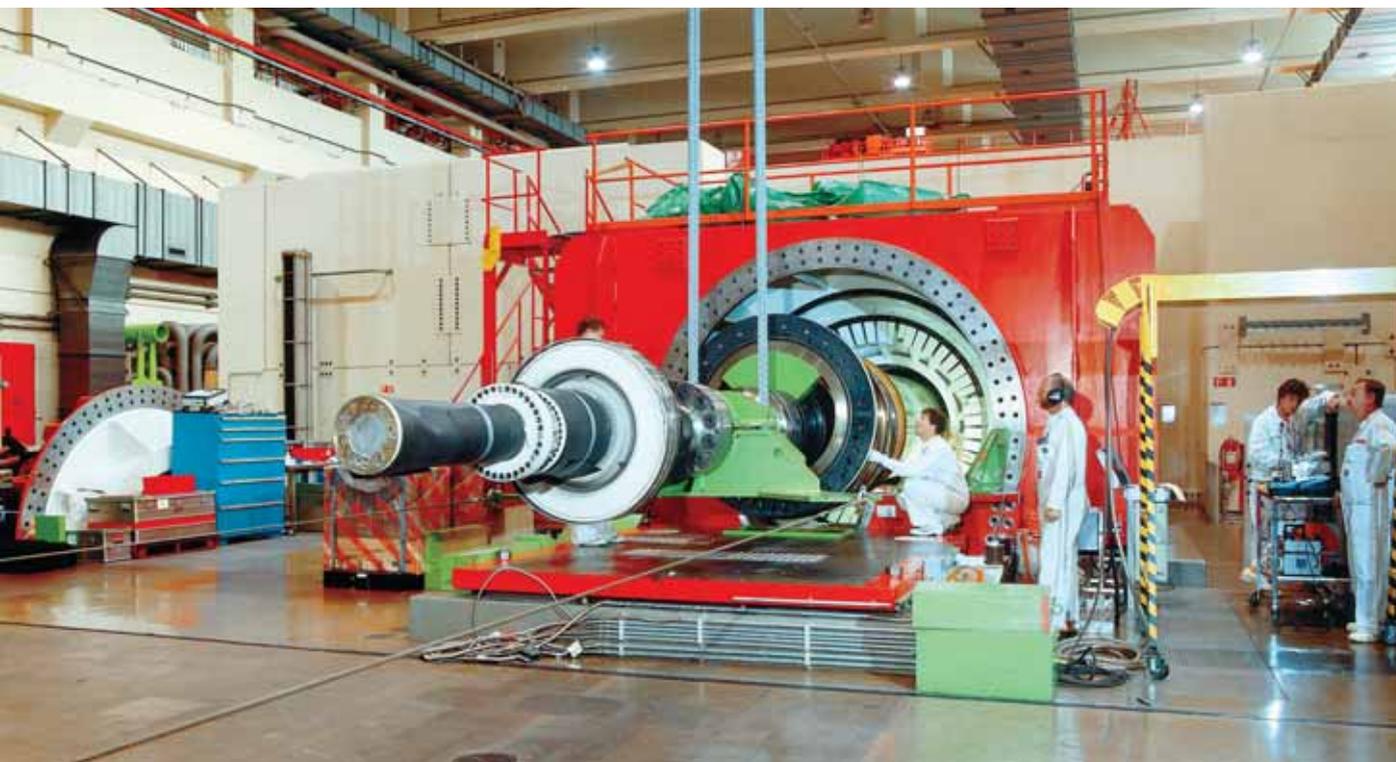
Reparatur-Arbeiten
am Generator: Der
Rotor wird aus dem
Stator ausgefahren.
Foto: KKL

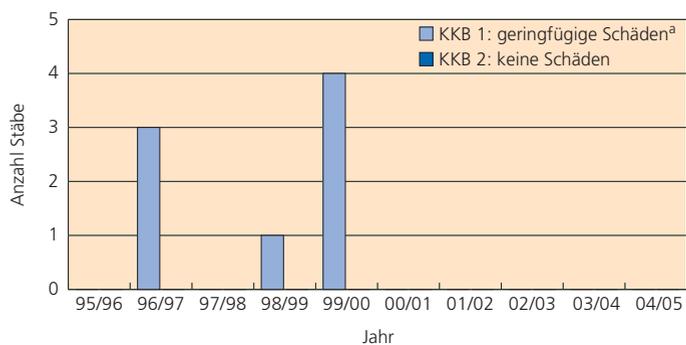
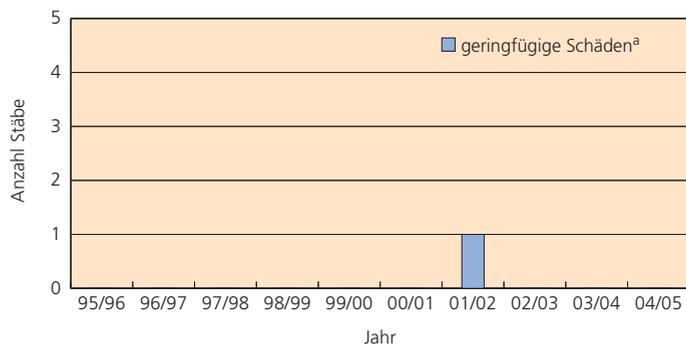
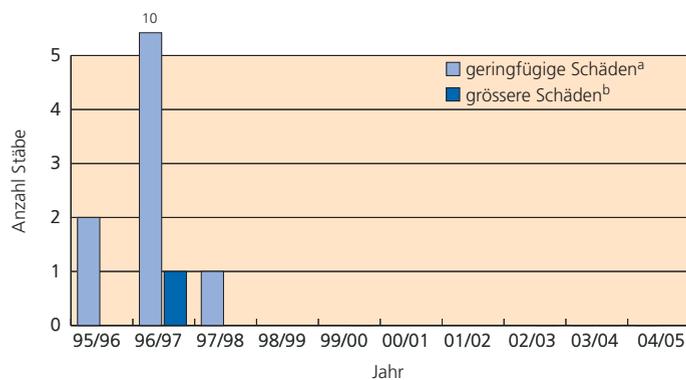
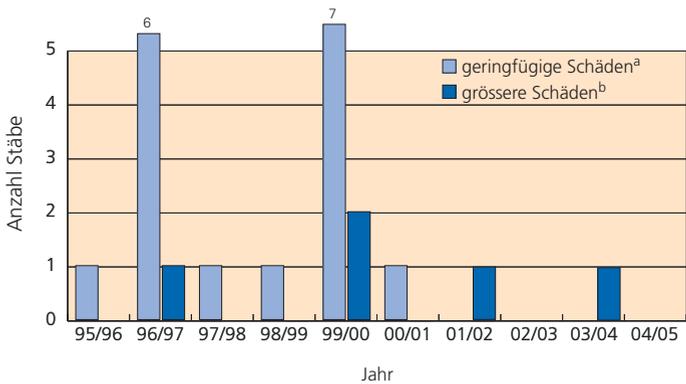
Figur 4

Brennstabschäden (Anzahl Stäbe), 1995–2005
