Inspection fédérale de la sécurité nucléaire IFSN

# Déroulement Fukushima 11032011

Chronologie des événements  
à Fukushima Daiichi et Daini à la suite du  
séisme Tohoku Chihou Taiheiyou Oki  
du 11.03.2011

ENSI-AN-7995  
Publié le 26.08.2011

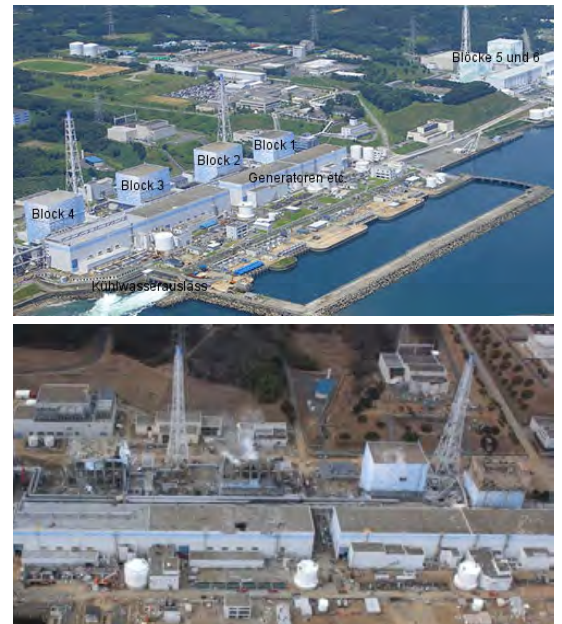
Figure 1: Fukushima Daiichi, vues aériennes avant/après l'accident  
Source: TEPCO

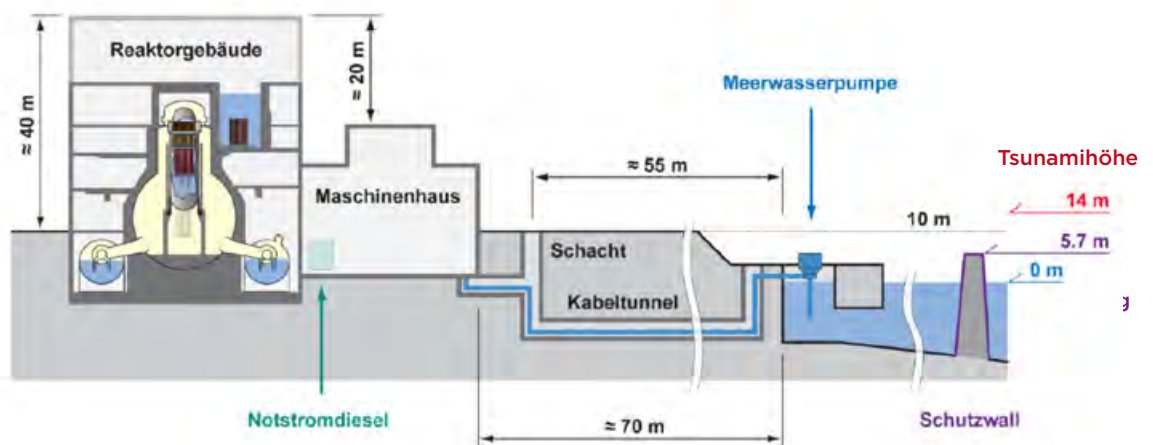
Le mur de protection contre les tsunamis de Fukushima Daiichi avait subi en 2002 une élévation de 3,1 m par rapport à la hauteur de conception initiale (tsunami de référence : Chili 1960, magnitude 9,4, hauteur au Japon 3,2 m) pour l'adapter à une hauteur maximale de vague de 5,7 m. En tenant compte de l'altitude de fondations de 10 m, la hauteur de sécurité était donc de 4,3 m.

Figure 5:  
représentation schématique en coupe des altitudes, tranches 1-4  
Source: VGB

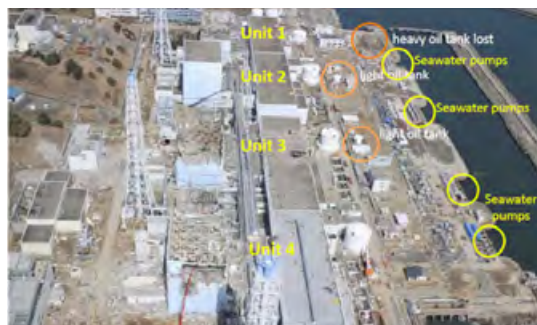
Figure 6: représentation schématique en coupe des altitudes, tranches 1-4. Source: Uni Japan

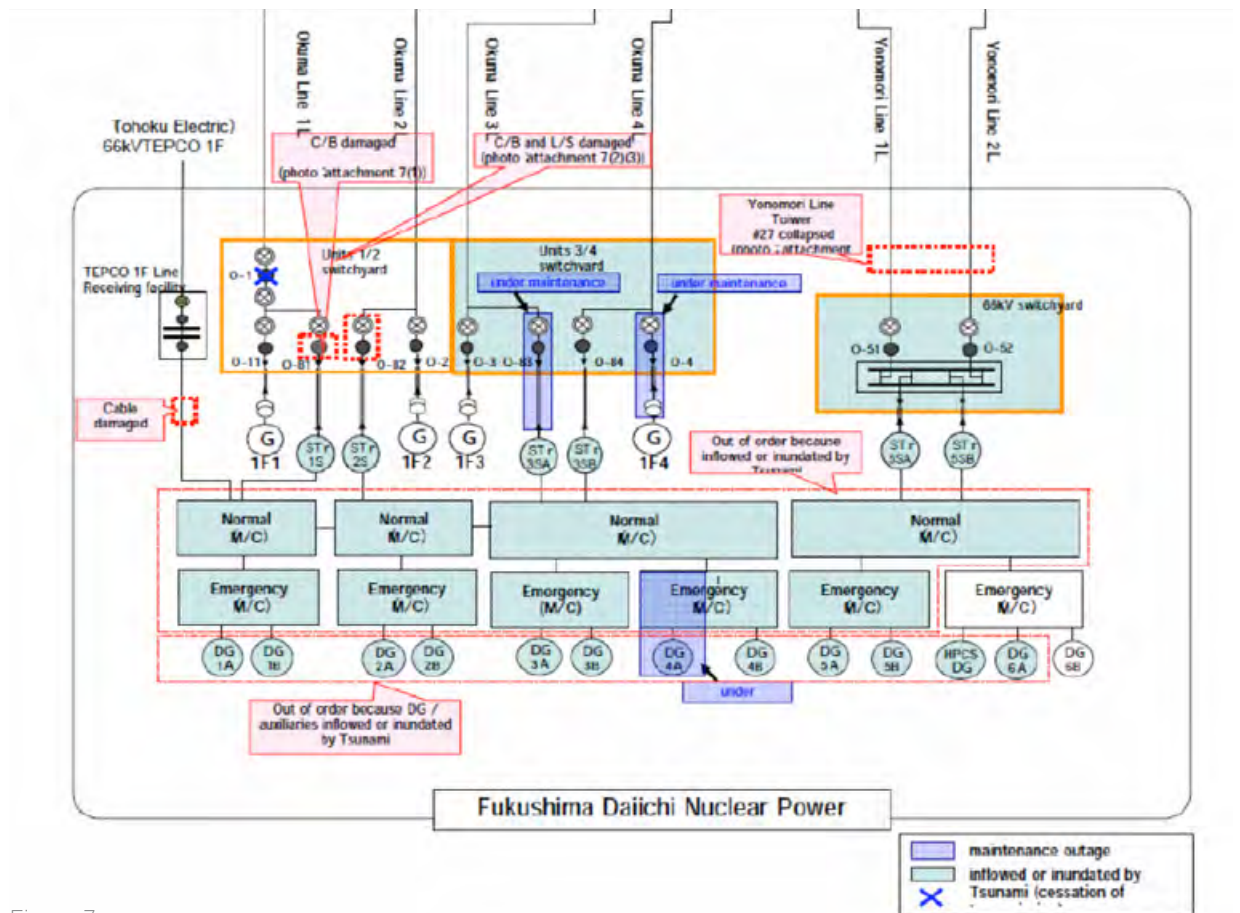
Figure 7:  
perte de l'alimentation électrique interne des auxiliaires (Daiichi).  
Source: TEPCO

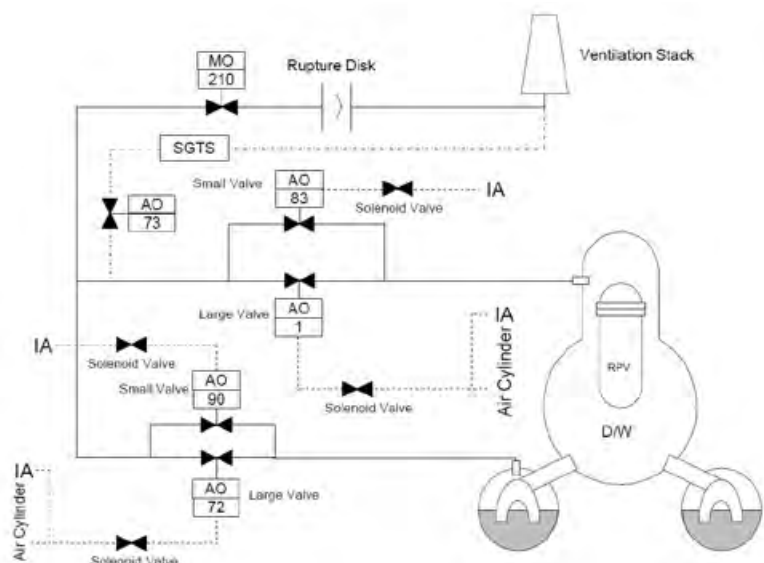
Le **12/03/2011 à 09 h 04**, deux opérateurs sont envoyés sur place pour ouvrir manuellement, de 25%, la valve principale en amont du disque de rupture (MO) ; opération qui s'est achevée à **09 h 15**. A **09 h 24** un deuxième groupe est envoyé sur place pour ouvrir la «petite» valve de décompression du torus (AO90). Mais compte tenu de l'important débit de dose local (DDL) mesuré, l'opération est interrompue vers **09 h 30**. Dans le cadre de ces travaux préparatoires à l'éventage, un travailleur a accumulé une dose équivalente supérieure à 100 mSv (voir source 3). En raison du DDL très élevé, l'ouverture manuelle sur place est donc interrompue et l'on tente alors d'ouvrir ces valves avec de l'air comprimé depuis la salle de commande. Entre **10 h 17 et 11 h 15**, il a ainsi été tenté d'ouvrir la valve AO90 (voir source 44). Après cela, il a été décidé le **12/03/2011**

à **14 h 00** de brancher un compresseur pour l'ouverture pneumatique de la «grande» valve AO72 de décompression du torus (voir source 44).

Figure 8: vue d'ensemble du système d'éventage (venting) de la tranche 1. Voir source 43: Report of Japanese Government to the IAEA Ministerial Conference on Nuclear Safety - The Accident at TEPCO's Fukushima Nuclear Power Stations -

Selon la source 4, cette décompression a réussi le **12/03/2011 à 14 h 30**, avec une chute de la pression régnant dans le drywell de 7,5 bars à 5,8 bars, d'après la source 44.

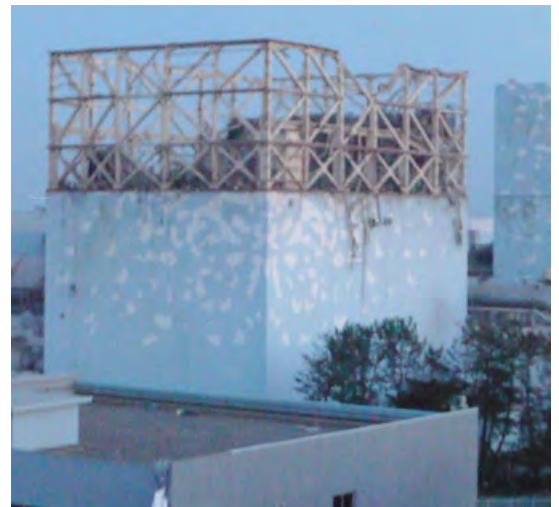
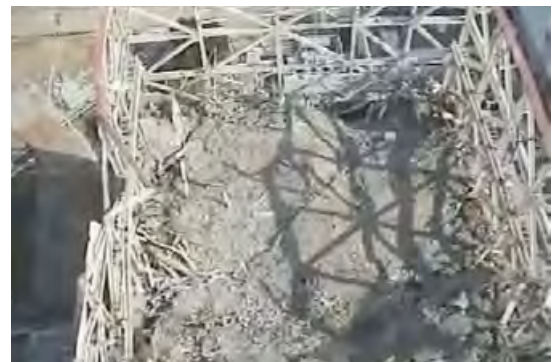
Le **12/03/2011 à 15 h 36**, une explosion d'hydrogène dans la partie supérieure du bâtiment réacteur s'est produite, endommageant la structure du bâtiment. La cause de l'allumage de l'hydrogène accumulé dans le bâtiment du réacteur reste inconnue. Il est supposé qu'une réplique sismique (voir source 5) a provoqué une décharge disruptive qui a entraîné l'allumage de l'hydrogène. Le rétablissement de l'alimentation électrique du système d'injection de bore de secours a également pu (court-circuit, surtension) être la cause de l'allumage du mélange explosif.

Figure 9:  
vues de la tranche 1 après l'explosion d'hydrogène  
Source: TEPCO

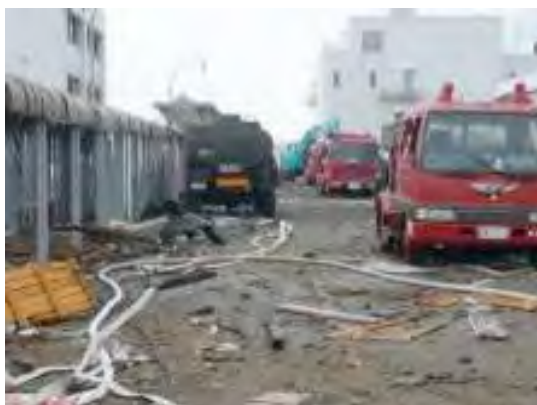
Figure 10:  
groupes Electrogènes Mobiles ayant servi à  
l'injection d'eau de mer  
Source: 44

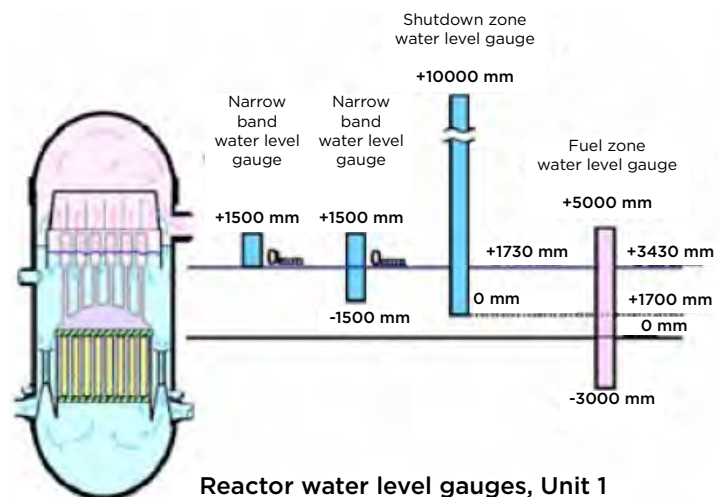
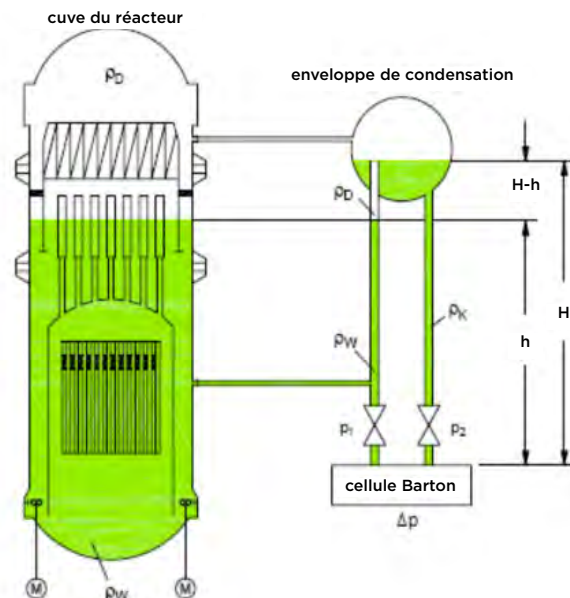
Figure 11:  
Système de mesure des niveaux de la cuve du REB,  
exemple de la tranche 1  
Source: TEPCO

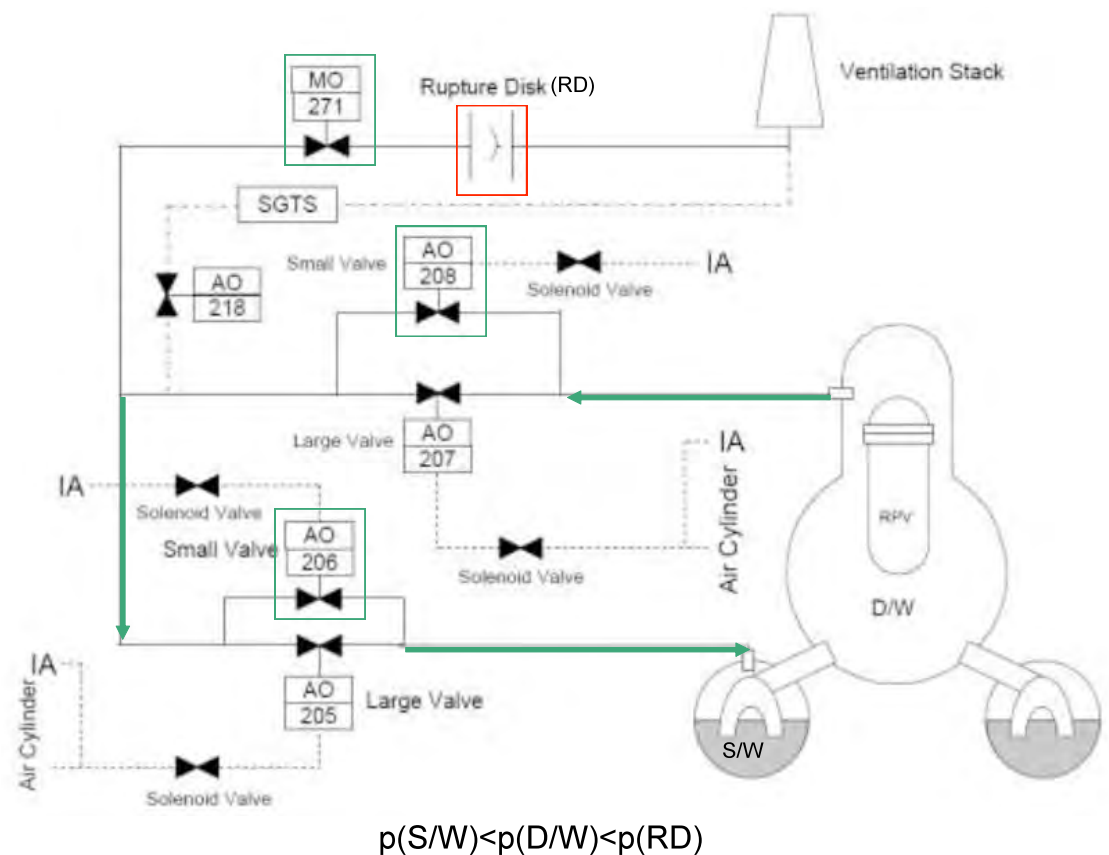
Figure 12:

Le **13/03/2011 à 08 h 10**, la valve principale en amont du disque de rupture (MO271) est ouverte de 25% (voir figure 12). A **11 h 00**, la «grosse» valve (AO205) de décompression du torus a également été ouverte afin d'assurer la continuité du circuit de décompression du confinement primaire jusqu'au disque de rupture. D'après la source 44, le disque de rupture est taré pour se rompre à 4,27 bars (de surpression), soit 5,28 bars<sub>abs</sub>.

Vue d'ensemble du système d'éventage (venting) des tranches 2 et 3

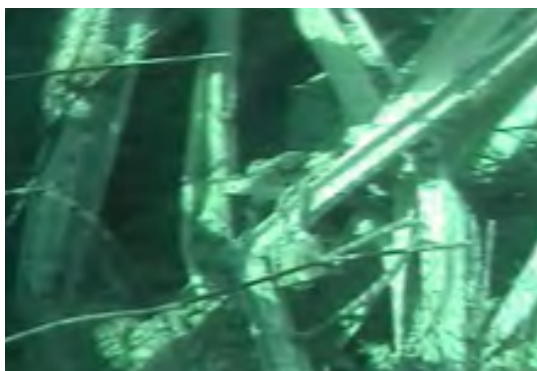
Le 14/03/2011 à 11 h 01 (voir source 3) s'ensuit une explosion d'hydrogène dans le bâtiment réacteur qui a provoqué d'importants dégâts aux bâtiments de la tranche, et à ses équipements (grue automotrice du bâtiment réacteur) ainsi qu'au bardage du bâtiment de la tranche 4. La cause de l'allumage de l'hydrogène accumulé dans le bâtiment du réacteur reste peu claire.

Figure 13:  
Décombres ayant chuté dans le bassin de stockage de la tranche 3  
Source: 18

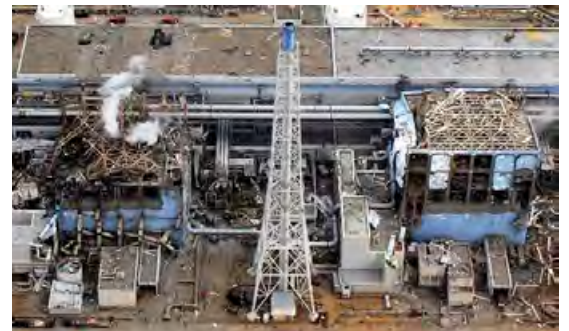
Le 15/03/2010, une explosion s'est produite dans le bâtiment réacteur de la tranche 4 qui a provoqué des dégâts à la structure du bâtiment. L'origine de l'explosion reste encore controversée. Le déclenchement

d'une explosion de l'hydrogène dégagé par l'oxydation des gaines de crayons comme sur les tranches 1 à 3 paraît peu plausible compte tenu de la chronologie des faits et du volume d'eau présent dans la piscine de stockage. L'hypothèse de l'équipe d'analyse de l'IFSN, que le séisme aurait pu endommager le bassin avec des pertes d'eau plus rapides, a été réfutée par la source 9, TEPCO confirmant l'intégrité des bassins de stockage des assemblages combustibles.

Figure 14:  
Vue des tranches 3 et 4 après les explosions d'hydrogène  
Source: TEPCO

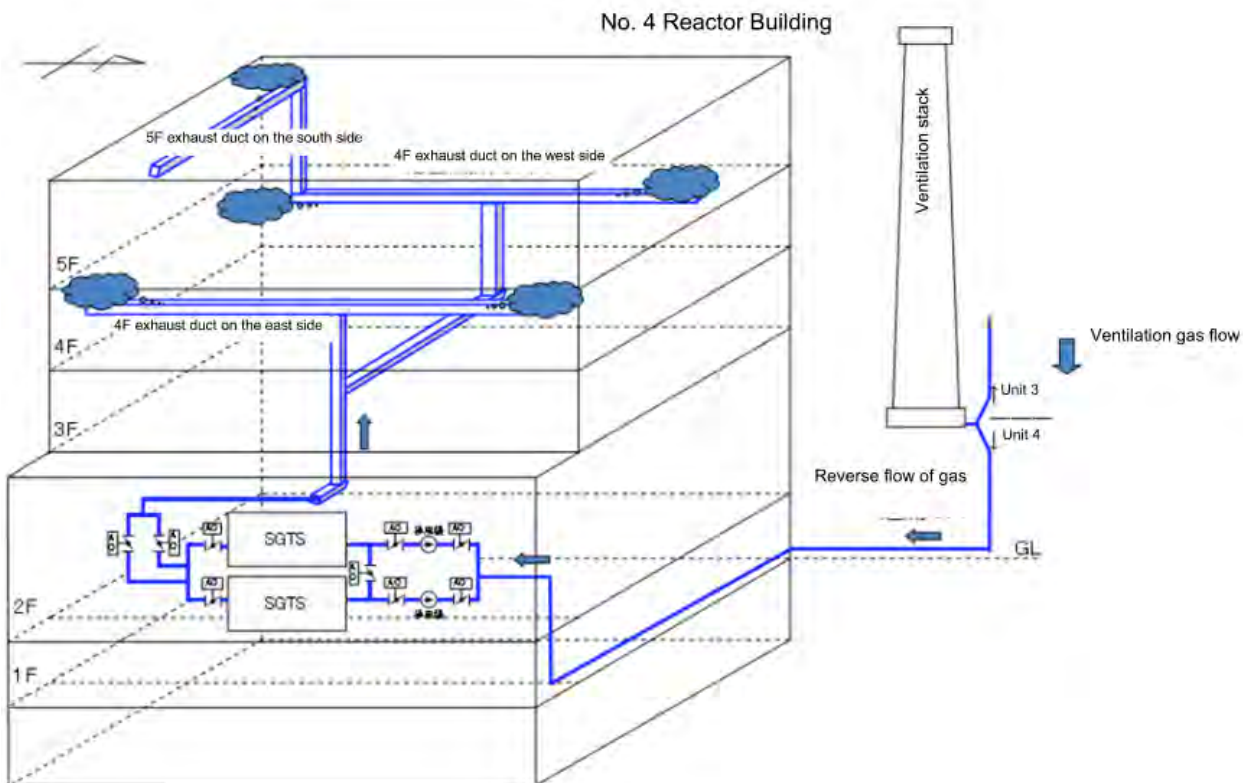
Des hypothèses selon lesquelles de l'hydrogène en provenance d'autres sources, par ex. l'éventage de la tranche 3 (voir chapitre 1.4.1) et la liaison des conduits de ventilation des tranches 3 et 4 au pied de la cheminée (voir source 10), ou encore la formation d'un mélange explosif constitué de gaz de soudage/coupage (dépose de l'enveloppe du cœur) puisse être responsable de l'explosion, ne sont toujours pas vérifiées (voir aussi source 43). Des rapports plus récents considèrent toutefois que de l'hydrogène provenant de la tranche 3 a pu s'introduire par la conduite d'évacuation commune et «l'Emergency gas treatment facility» de la tranche 4 dans la partie supérieure du

Figure 15:  
Débordement de  $H_2$  de la tranche 3 vers la tranche 4  
Voir figure IV-5-10, Source: 43

bâtiment réacteur 4 (figure 15). Il se peut que «l'Emergency gas treatment facility» ne soit pas doté de clapets anti-retour qui auraient pu empêcher une telle circulation des gaz (IV-90/IV-96 source 43).

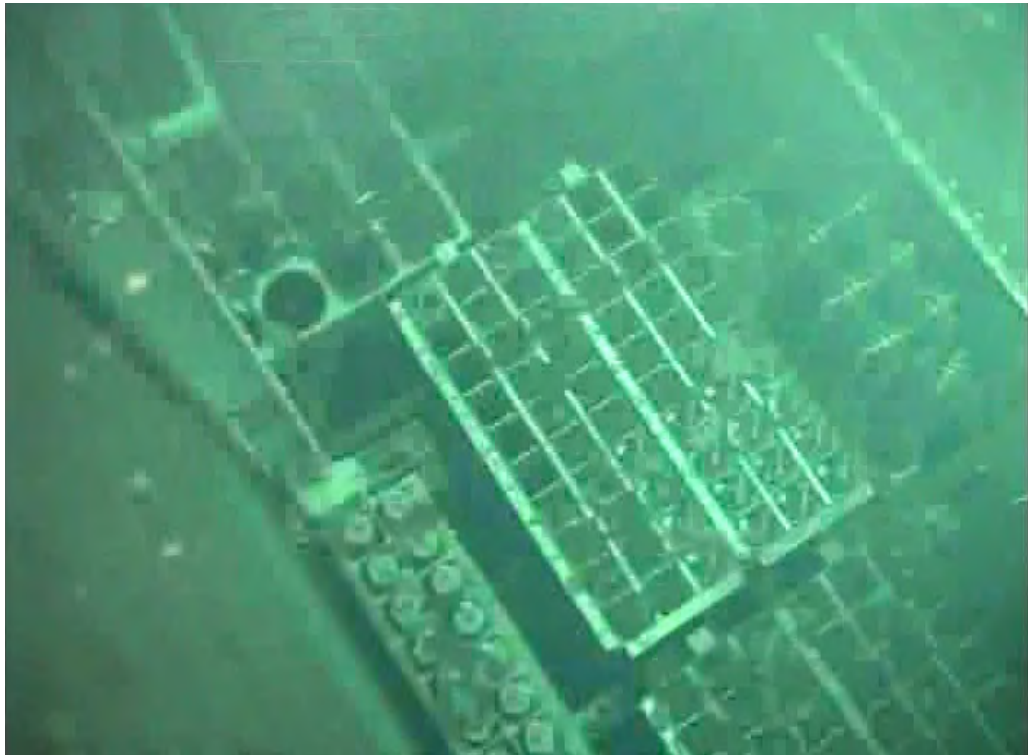
La source 21 montre le faible encombrement du bassin de stockage de la tranche 4 par des décombres projetés par l'explosion d'hydrogène (voir figure 16). Les analyses spécifiques de nucléides des 08/05/2011 et 09/05/2011 ont confirmé une concentration accrue de radionucléides (essentiellement Cs134 et Cs137) dans le bassin en comparaison aux valeurs de référence du 04/03/2011 (voir source 38). Il n'est, aujourd'hui, pas encore déterminé si ces nucléides proviennent de dommages subis par les assemblages combustibles de la tranche 4 ou s'ils proviennent d'autres tranches.

Figure 16:  
bassin de stockage de la tranche 4 le 29/04/2011  
Source: TEPCO

Compte tenu de la concentration relativement faible de nucléides dans l'eau du bassin et d'après les inspections visuelles effectuées, il est considéré d'après la source 43 que les assemblages sont pour l'essentiel intacts (nearly undamaged).

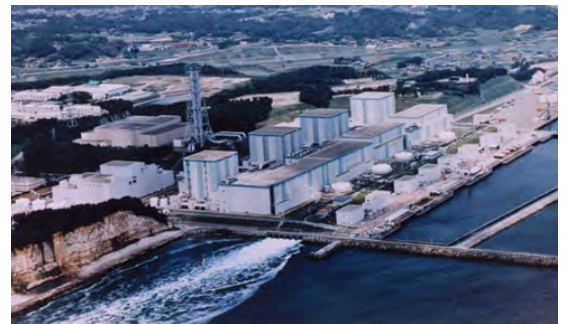
Figure 17:  
Fukushima Daini, vue d'ensemble  
Source: TEPCO

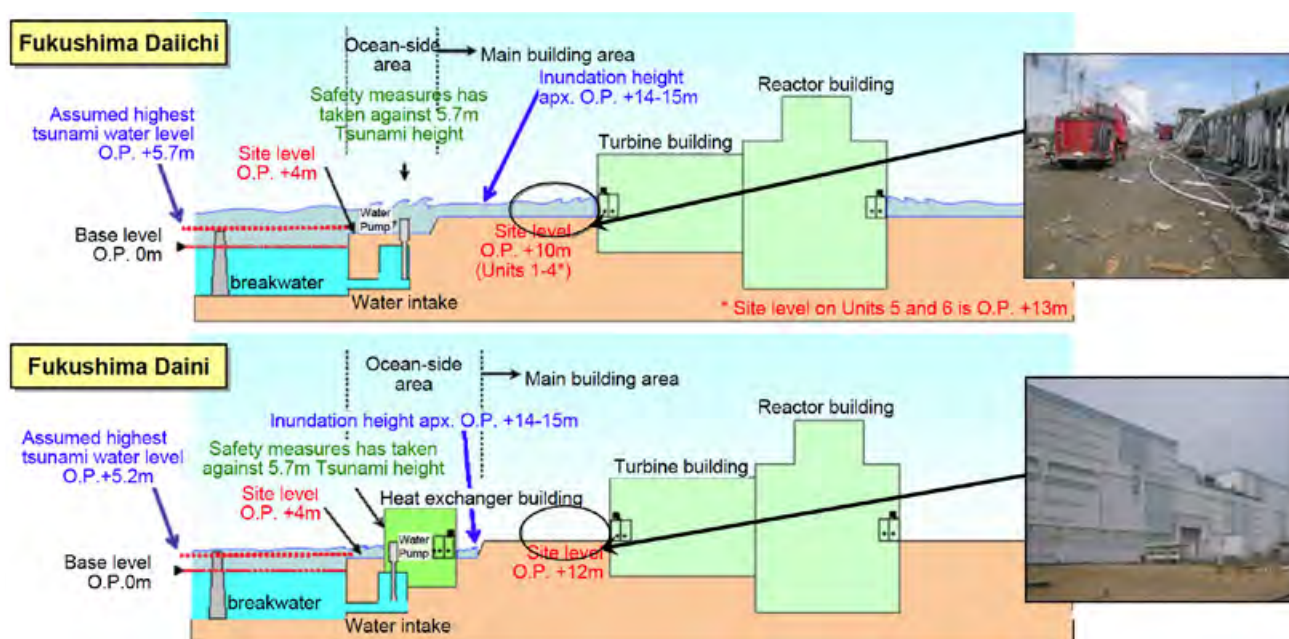
Grâce à une position surélevée de près de 2 m de l'assise des installations et une disposition plus favorable des bâtiments, les dommages subis lors de la submersion ont été moindres (voir figure 18).

Figure 18:  
comparaison des conditions de submersion sur les centrales de  
Fukushima Daiichi et Daini  
Source: TEPCO
