Eidgenössisches Nuklearsicherheitsinspektorat ENSI
Inspection fédérale de la sécurité nucléaire IFSN
Ispettorato federale della sicurezza nucleare IFSN
Swiss Federal Nuclear Safety Inspectorate ENSI

Fukushima Dai-ichi

Les facteurs humains et organisationnels

Les événements et les organisations
ayant participé à leur gestion

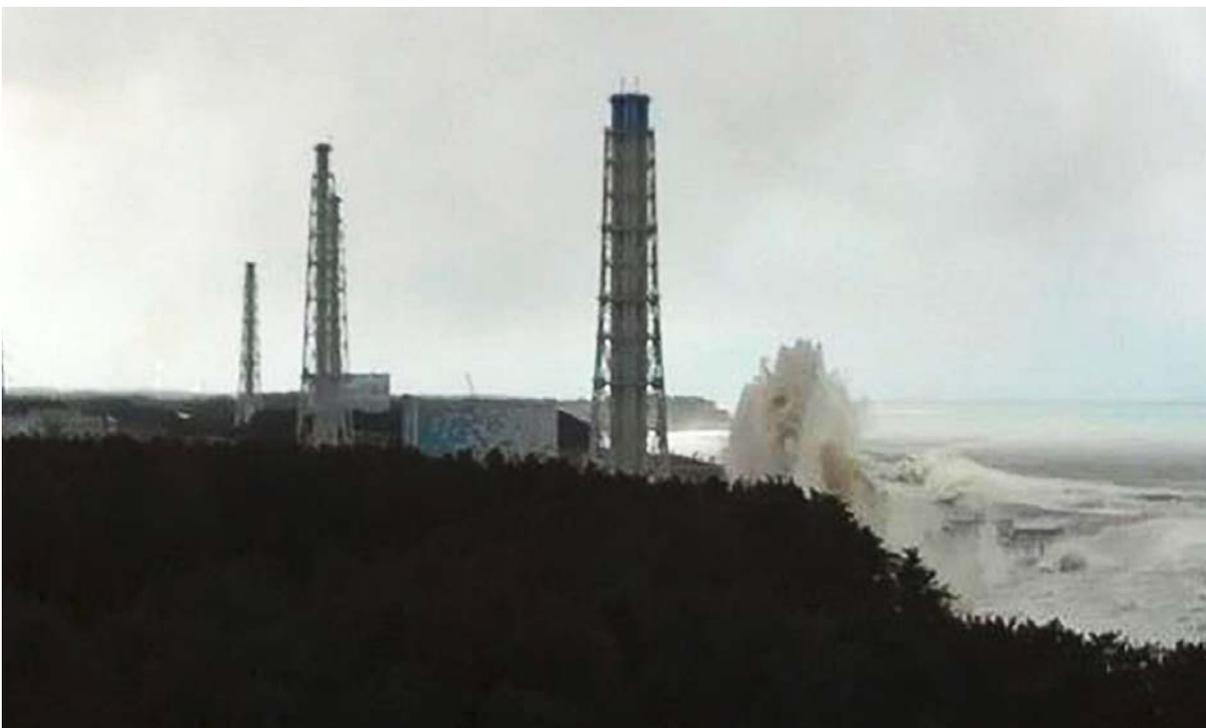
Illustration 2:
Le tsunami frappe la centrale nucléaire (source: TEPCO)

Huit minutes plus tard, une nouvelle vague, bien plus importante cette fois, arrive et submerge le terrain, où se trouvent les tranches 1 à 4, situé à 10 mètres au-dessus du niveau de la mer.

Les portes des bâtiments qui abritent les systèmes, composants et matériels des tranches 1 à 4 n'étaient pas étanches. L'eau pénètre dans les sous-sols, noyant sous 1,5 à 5,5 mètres d'eau notamment les tableaux électriques, plusieurs générateurs diesel de secours et les batteries qui alimentent les systèmes de refroidissement de maintien et de secours. Les bâtiments dans lesquels se trouvaient les pompes de prise d'eau de mer ont également été détruits et n'étaient donc plus disponibles pour assurer le refroidissement du réacteur ([6]¹³, [4]).

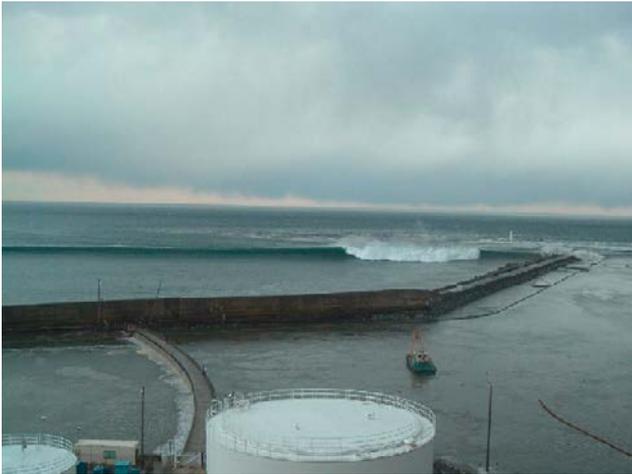
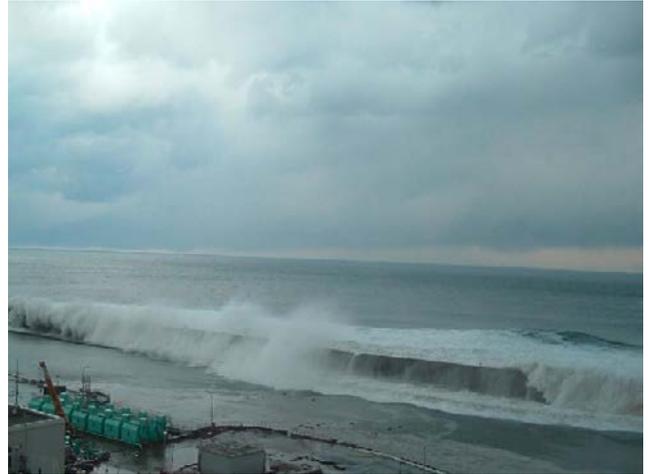
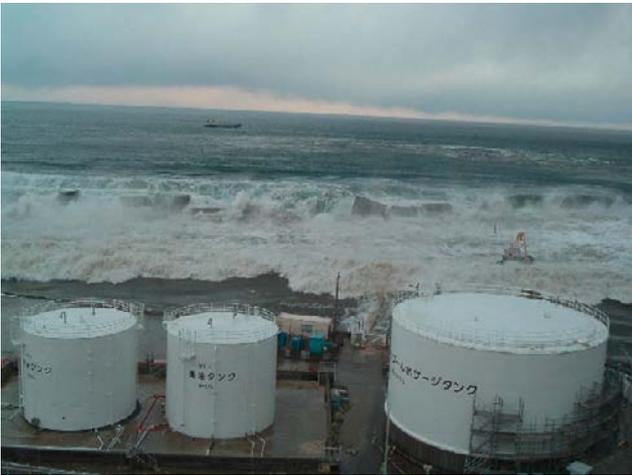
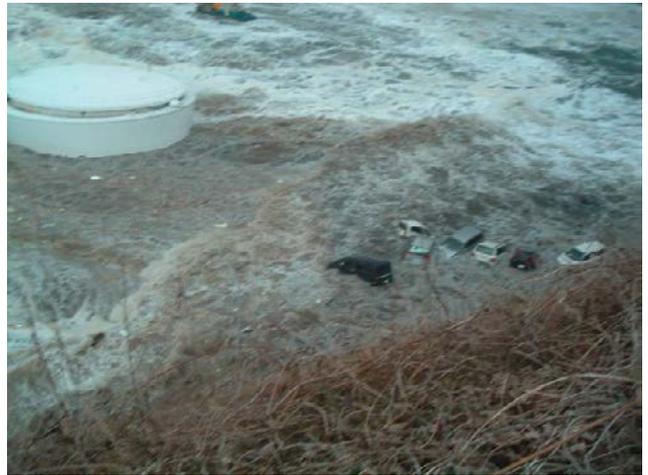
L'aire de la centrale (située à 10 mètres au-dessus du niveau de la mer) est inondée. La voiture rattrapée par la vague peut être observée.

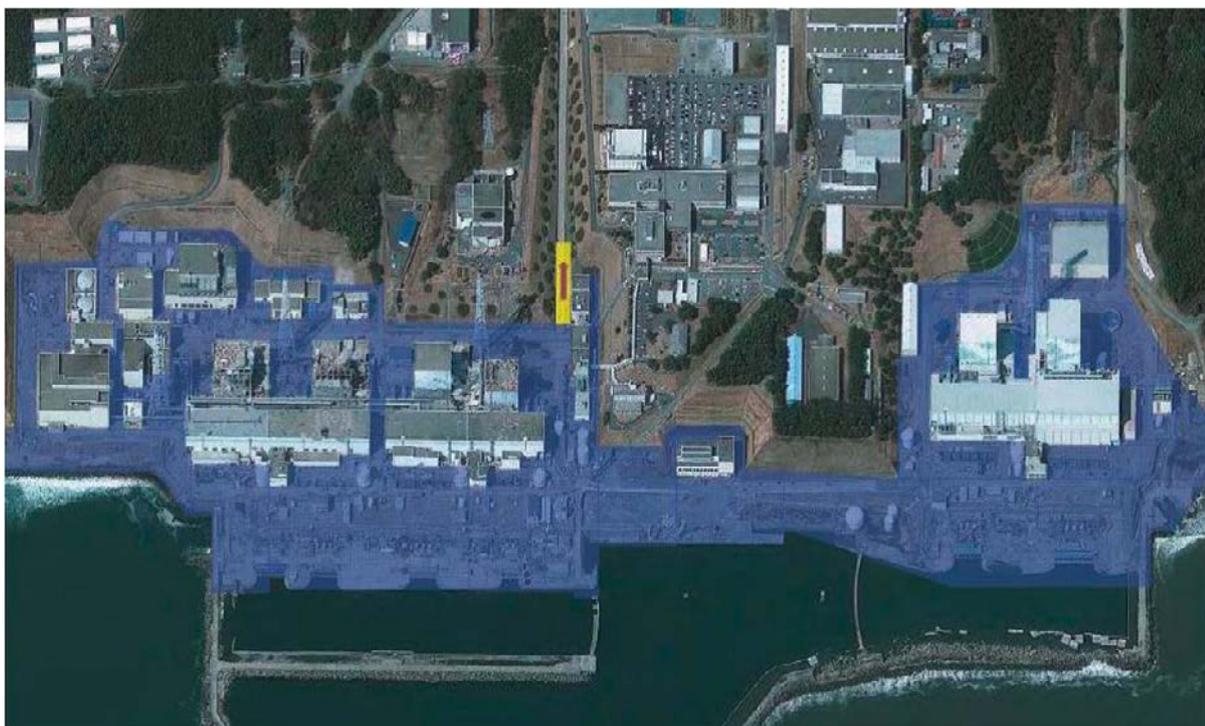
Illustration 3:
Zone inondée
de la centrale
nucléaire de
Fukushima
Dai-ichi ([10])

L'illustration suivante représente la grande zone qui a été inondée (en bleu).

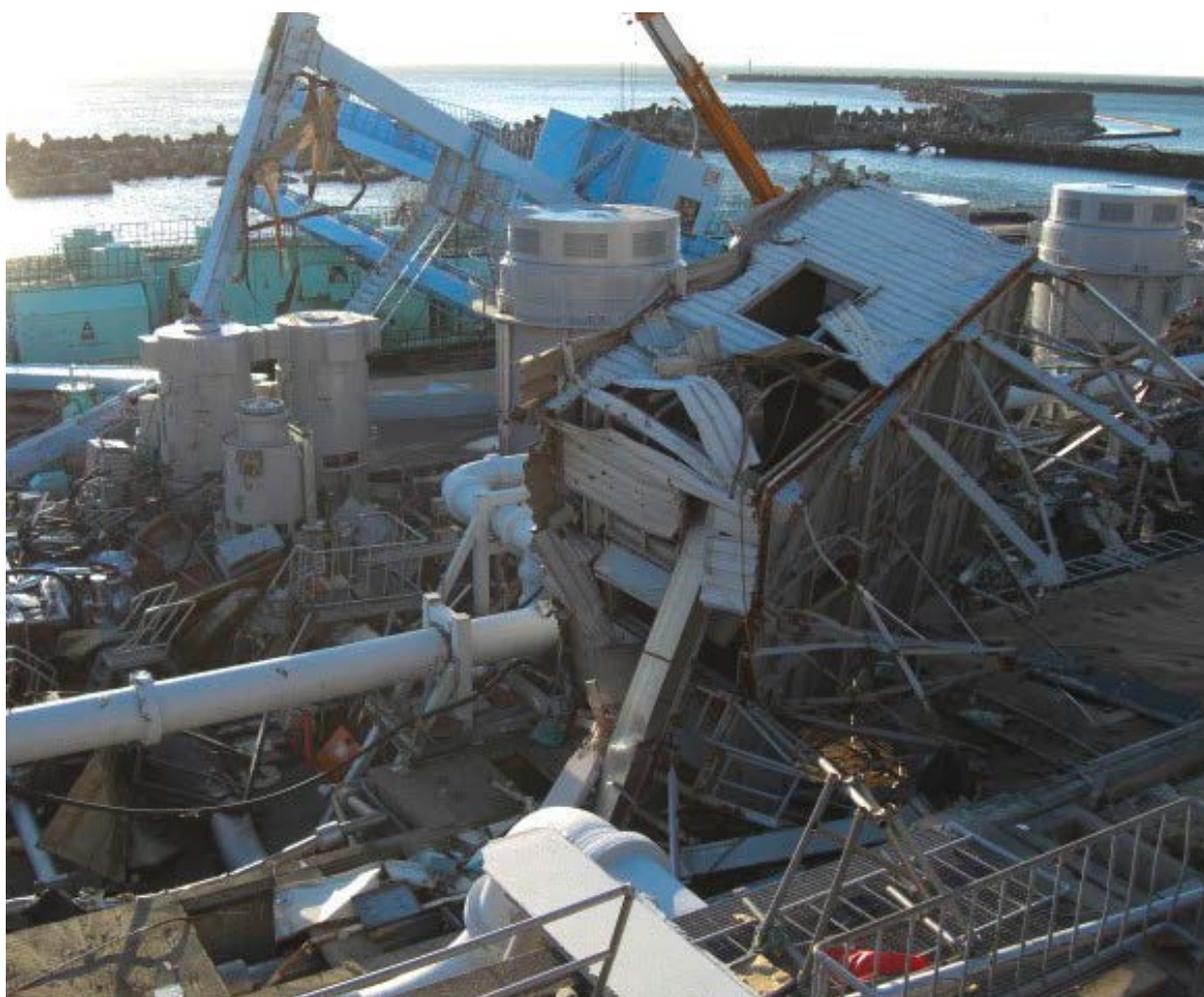
Illustration 4:
Dommages
causés par le
tsunami au
niveau des
stations de
pompage
(photo du
17.03.2011 -
Source: TEPCO)
