Technisches Forum Kernenergie – Fragen zum RDB Block 1

Mike Dost, Leiter Kernkraftwerk Beznau

16. März 2018 | Axpo Power AG

Beznau 1: Aluminiumoxid-Einschlüsse haben keinen negativen Einfluss auf die Sicherheit des Reaktor-druckbehälters

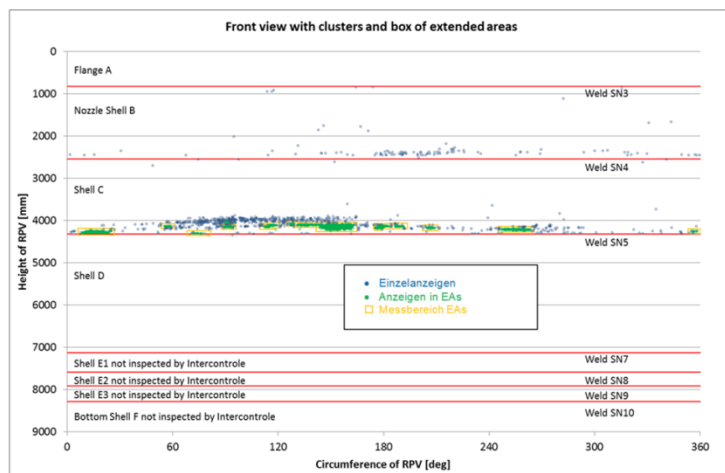
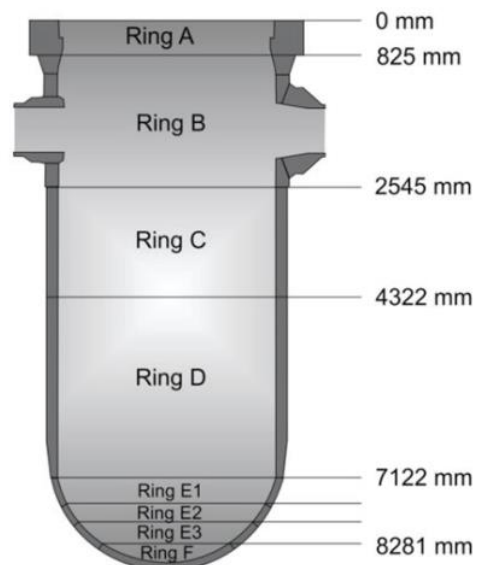
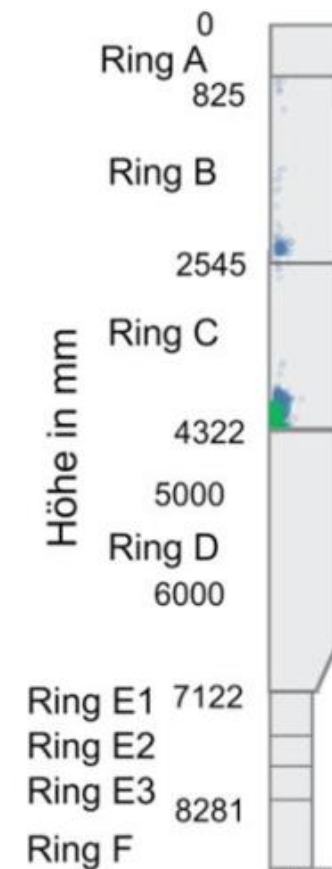
Die Aluminiumoxideinschlüsse befinden sich herstellungsbedingt und erwartungsgemäss hauptsächlich am unteren Ende der Gussstücke in der Nähe der Innenoberfläche der Ringe B, C und E. In den Bildern sind die Ergebnisse der Intercontrôle Messungen in den Ringen B und C dargestellt.

Front view with clusters and box of extended areas

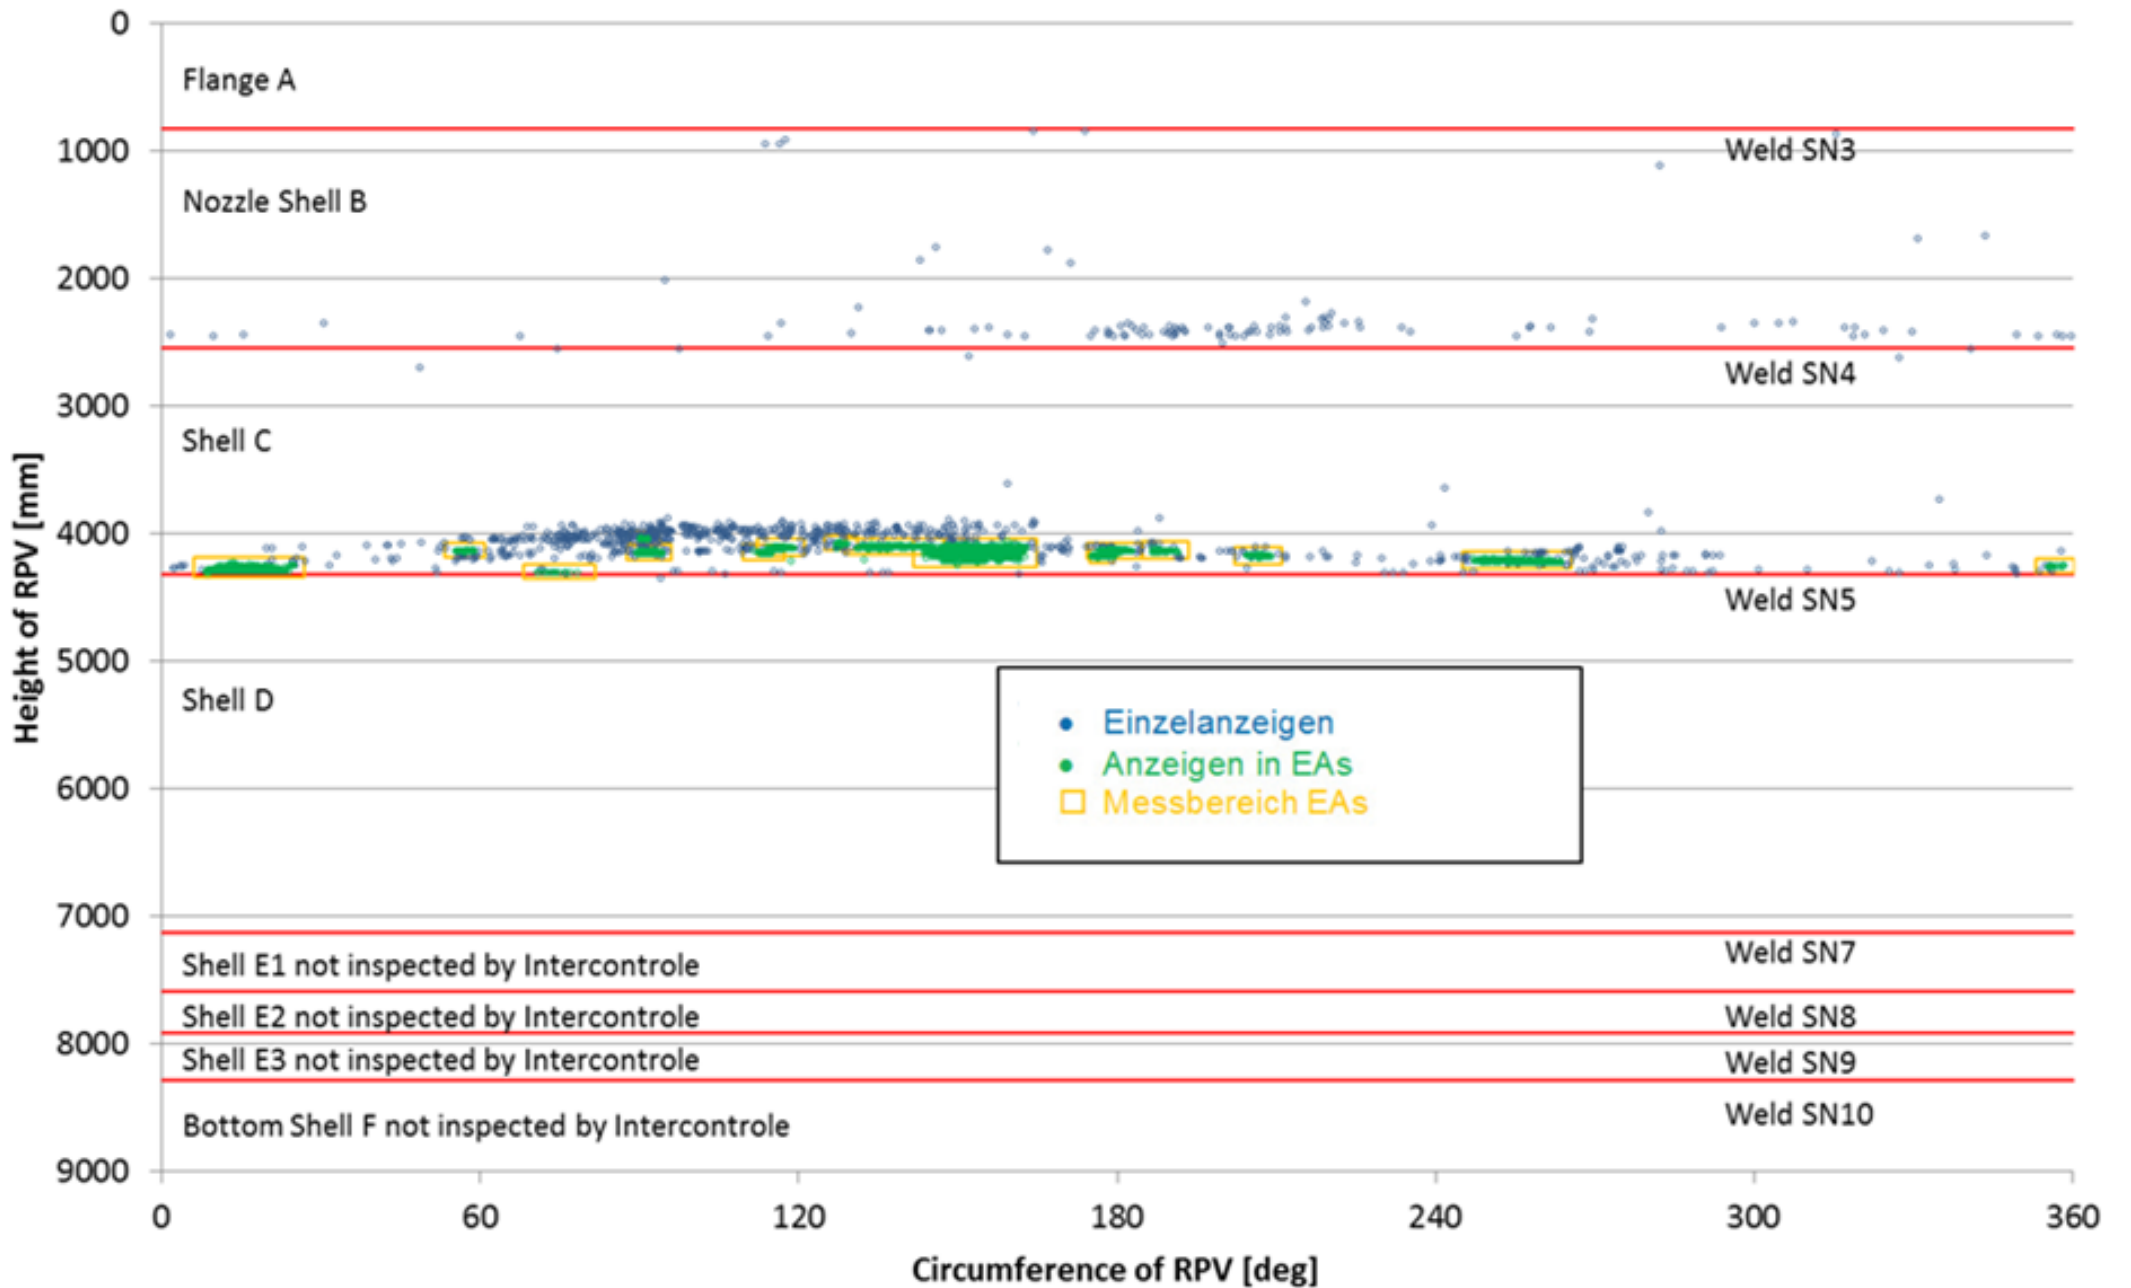
Bei der Erstmessung mit Intercontrôle konnten 16 Bereiche (sogenannte Extended Areas oder EAs) in Ring C nicht aufgelöst werden. Diese “Cluster” konnten mittels einer verfeinerten Messung weiter aufgelöst werden.

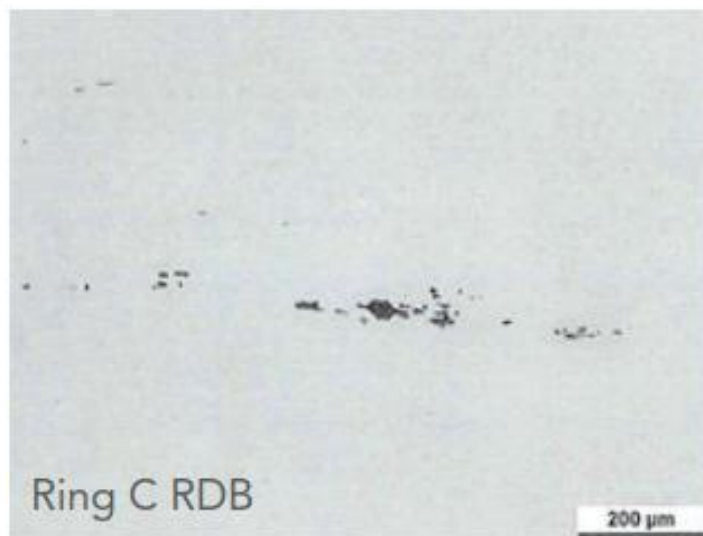
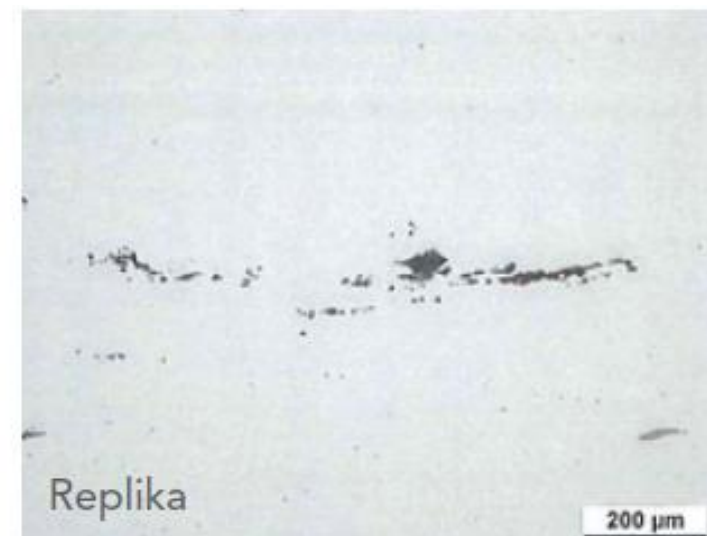
Schliffbilder (Ring C: vom Akzeptanzring)

Die Einschlüsse liegen in der Nähe der Innenoberfläche, grösstenteils unter 20mm Tiefe, vereinzelt bis zu 50mm.

Die Aluminiumoxideinschlüsse haben eine Grösse von wenigen μm und liegen in losen Agglomeraten von bis zu mehreren mm Länge vor.
