Eidgenössisches Nuklearsicherheitsinspektorat ENSI

Auswirkung Fukushima 11.03.2011

Radiologische Auswirkungen
aus den kerntechnischen Unfällen
in Fukushima vom 11.03.2011

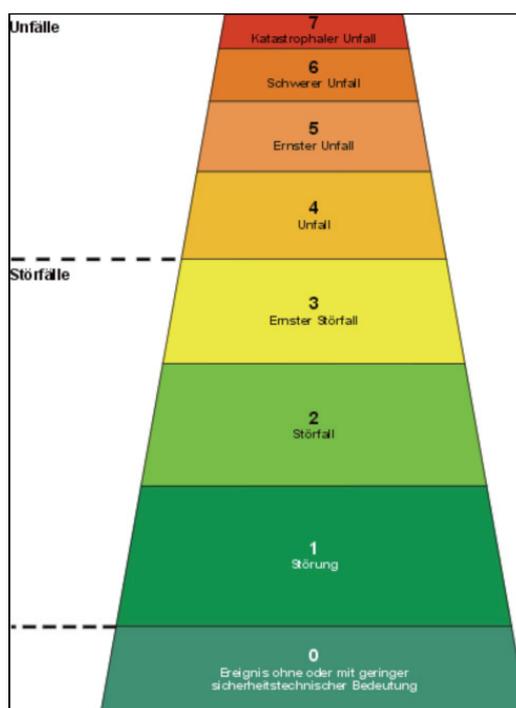
Abb. 2-1 Die internationale Bewertungsskala für nukleare Ereignisse - INES²

Die Stufen werden durch verschiedene Aspekte charakterisiert, wie Tabelle 2-1 darstellt.

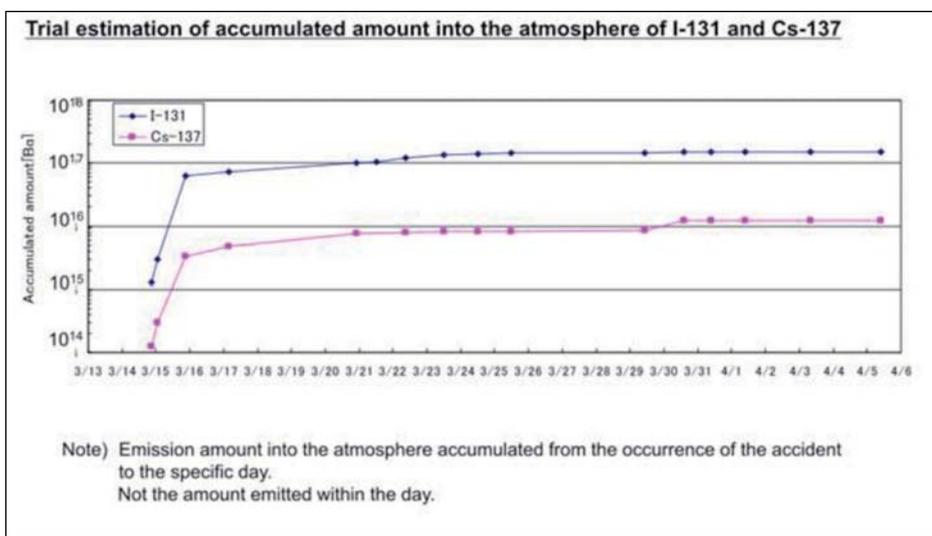
Abb. 2-2 Kumulierte Freisetzung von I-131 und Cs-137 nach NSC-Berechnungen im Zeitraum 11. März 2011-05. April 2011 ⁶

In der folgenden Abbildung 2-2 sind die von NSC (Veröffentlichung vom 12. April 2011) berechneten akkumulierten Freisetzungen über den oben genannten Zeitraum graphisch dargestellt (vgl. /4/).

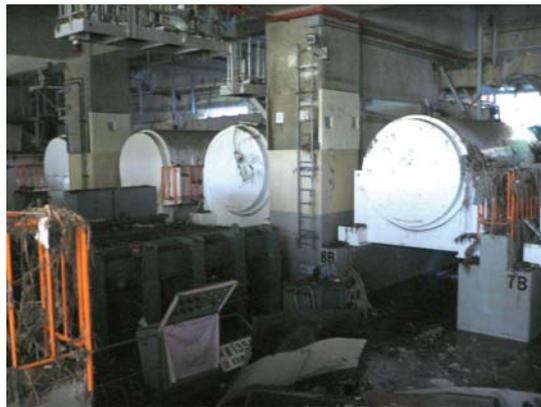
Abb. 2-3 Situation im Trockenlager im Kernkraftwerk Fukushima Dai-ichi 7

Inspektionen der Brennelement-Lagerbecken in den Blöcken 2, 3 und 4 einschliesslich zugehöriger Nuklidmessungen lassen bis zum jetzigen Zeitpunkt keine grösseren Schäden an den dort gelagerten Brennelementen (BE) vermuten. Daraus wird geschlossen, dass die wesentlichen Freisetzungen über die Containment-Druckentlastungen bzw. -Leckagen stattfanden. Zu den blockeigenen Lagerbecken der Blöcke 1, 5 und 6 liegen bisher keine Aussagen vor. Es kann jedoch davon ausgegangen werden, dass aus den vom Tsunami weniger betroffenen Blöcken 5 und 6, deren Reaktorgebäude intakt blieben, keine Freisetzungen erfolgten (vgl. /11/). Sowohl das Brennelement-Nasslager, als auch die Lagerbehälter im Trockenlager sind intakt geblieben und trugen nicht zur Aktivitätsfreisetzung in die Umgebung bei. Das nahe dem Maschinenhaus von Block 5 gelegene Trockenlager wurde durch den Tsunami beschädigt (vgl. Abbildung 2-3). Da durch Messungen /3/ keine Aktivitätsfreisetzungen festgestellt werden konnten wird davon ausgegangen, dass die Behälter intakt geblieben sind.

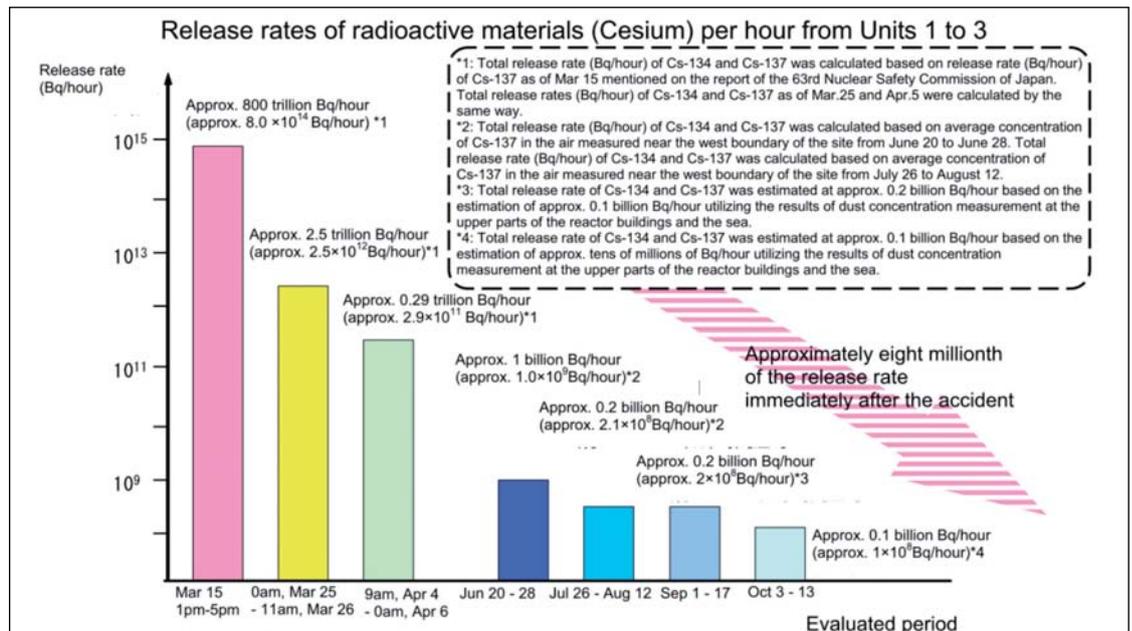
Abb. 2-4 Freisetzungsraten der Blöcke 1-3 in Fukushima Dai-ichi ¹⁰

Am 24. August 2011 gab die NSC bekannt, die JAEA habe neue Berechnungen durchgeführt, die zusätzliche radiologische Messungen der Umgebung und weitere Faktoren zu Beginn des Unfalls berücksichtigen. Unter Berücksichtigung dieser neuen Bedingungen ist die zwischen dem 11. März und 05. April 2011 freigesetzte Radioaktivitätsmenge mit $1.3E+17$ Bq für I-131 und $1.1E+16$ Bq für Cs-137 berechnet worden. Die Gesamtabgabe von Iod und Aerosolen wäre damit ca. 10 % geringer als der im April veröffentlichte Wert (vgl. Tabelle 2-2). An den Standorten Fukushima Dai-ichi, Tokai und Onagawa kam es zu keinen nennenswerten Freisetzungen.

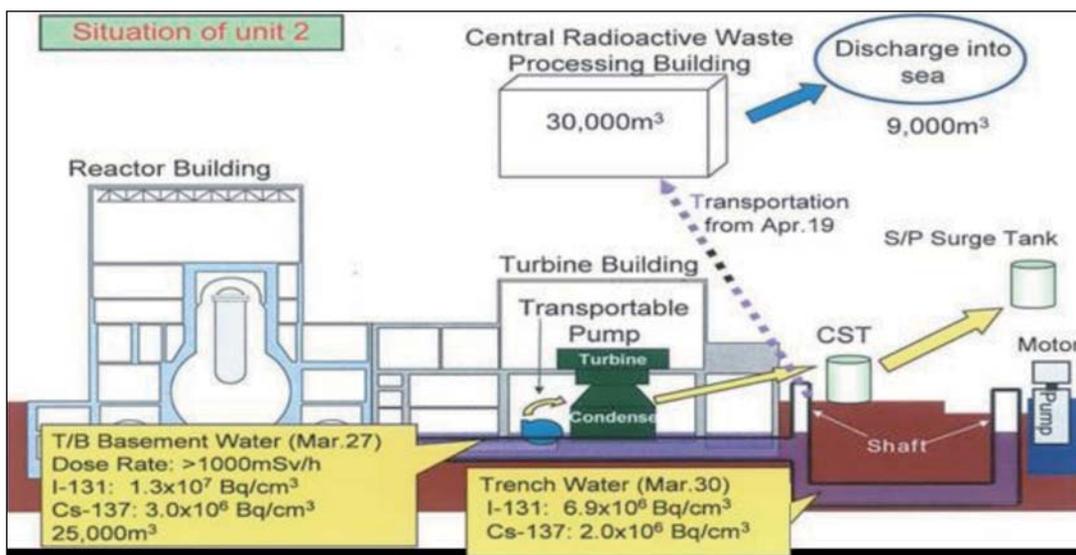
Abb. 2-5 Ausbreitungsweg von kontaminiertem Wasser in Block 2¹¹

Der Aktivitätseintrag in die Primärcontainments erfolgte durch die Druckentlastungen der RDB sowie durch die drei aufgrund der Kernschmelzen undicht gewordenen RDB. Durch Leckagen konnte das Wasser zumindest teilweise aus den Primärcontainments entweichen. Es sammelte sich in den unteren Ebenen der Reaktorgebäude an. Vor allem im Block 2, wo ein undichter Torus vermutet wird, ist eine grosse Menge radioaktiven Wassers ausgetreten. Als weitere Ursache des Aktivitätseintrages ist das Ausströmen des Wasserstoff-Wasserdampf-Stickstoffgemisches aus den Primärcontainments in die Reaktorgebäude anzunehmen (vgl. Kapitel 2.3).

Nach den Detonationen erfolgte die Be- speisung der BE-Lagerbecken bei offenen Reaktorgebäuden anfangs mit Feuerlösch- kanonen und später mit Betonpumpen. Dadurch können Radionuklide in die unteren Ebenen der Reaktorgebäude gespült worden sein, ebenso durch Regen verursachte Aus- waschungen der durch die Detonationen auf den Beckenebenen verteilten Trümmer. Von den unteren Ebenen der Reaktorgebäude lief das kontaminierte Wasser über Verbindungs- kanäle in die Maschinenhäuser. Die Maschi- nenhäuser wiederum sind über Kabelkanäle und Betonschächte mit den Pumpenhäusern der Wasserfassungen verbunden (vgl. Abbil- dung 2-5). Das kontaminierte Wasser gelang- te auf dem Weg bis zu den Wasserfassungen am Meer. Anfang September 2011 war in den Blöcken 1 bis 4 ca. 90'000 m³ kontaminiertes Wasser vorhanden.

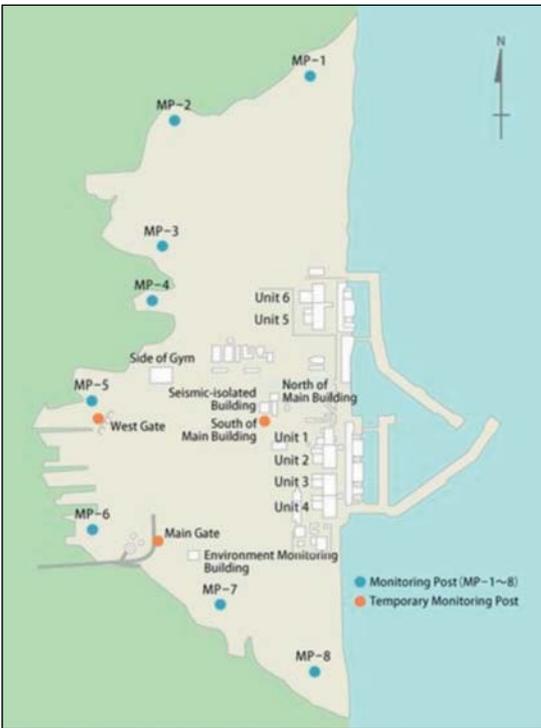
Abb. 3-1 Standorte der ODL-Messstellen auf dem Anlagengelände von Fukushima Dai-ichi ¹⁴

Für das Anlagengelände liegen umfangreiche Messwerte der Betreiber vor. In Abbildung 3-1 sind die fest installierten Messstellen zur Erfassung der Ortsdosisleistung (ODL) blau dargestellt. Zum Teil wurde die Funktion dieser Messstellen durch das Erdbeben bzw. den Tsunami beeinträchtigt. Es kam zu Beschädigungen der Stromversorgung, der Datenleitungen und der Recheneinheiten im Hauptgebäude. Die Sonden wurden dann teilweise mit mobilen Batterien versorgt und die Messdaten mittels mobiler Rechner ausgewertet.

Aufgrund neu installierter ODL-Messstellen (temporary monitoring posts) im Laufe der Nach-Unfallphase (rot dargestellt) änderte sich der Datenumfang. Aufgrund der Probleme bei der Stromversorgung liegen nicht für alle Messstellen vollständigen Datenreihen vor.

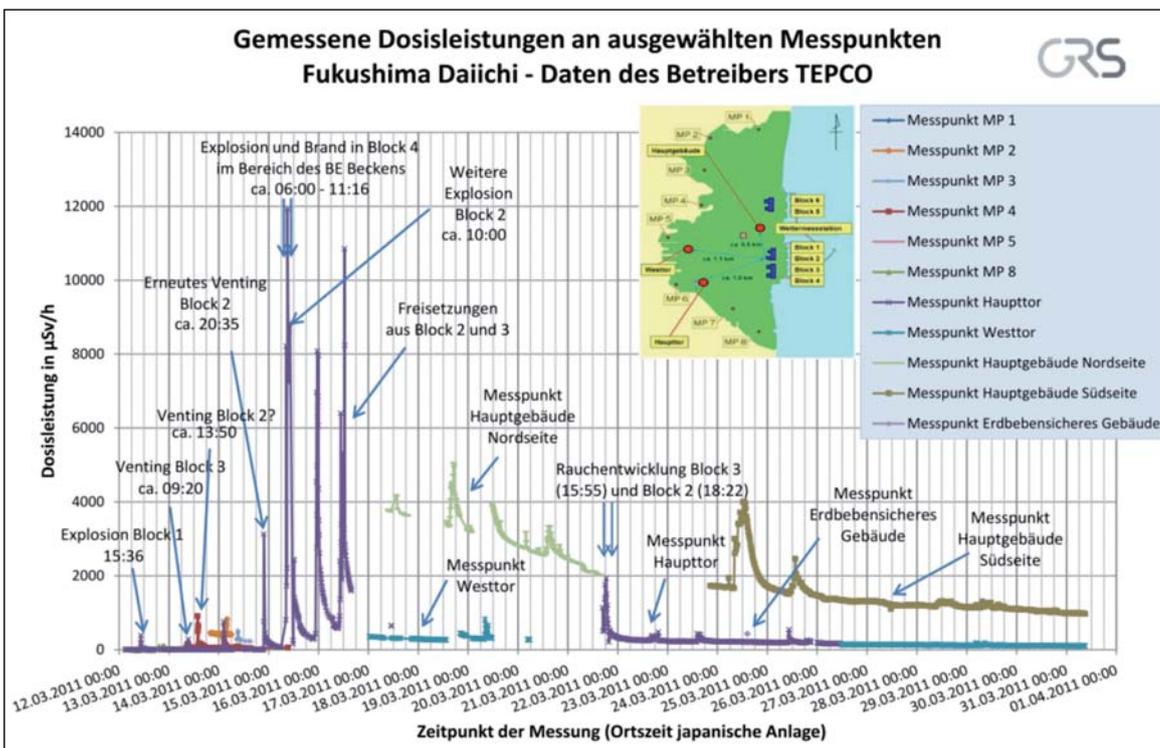
Abb. 3-2 Übersicht der ODL-Werte im Zeitraum 12. - 31. März 2011 ¹⁵

Zu Beginn des Unfalls stammten die gemessenen ODL-Werte von den Freisetzungen beim Venting aus den Primärcontainments der Reaktoren und von den Freisetzungen aufgrund der H₂-Explosionen. Anhand der Ereignischronologie können den einzelnen Dosisleistungsspitzen Schlüsselereignisse während des Unfallherganges zugeordnet werden. Sie sind in Abbildung 3-2 dargestellt, die von der Gesellschaft für Anlagen- und Reaktorsicherheit (GRS) mbH stammt.

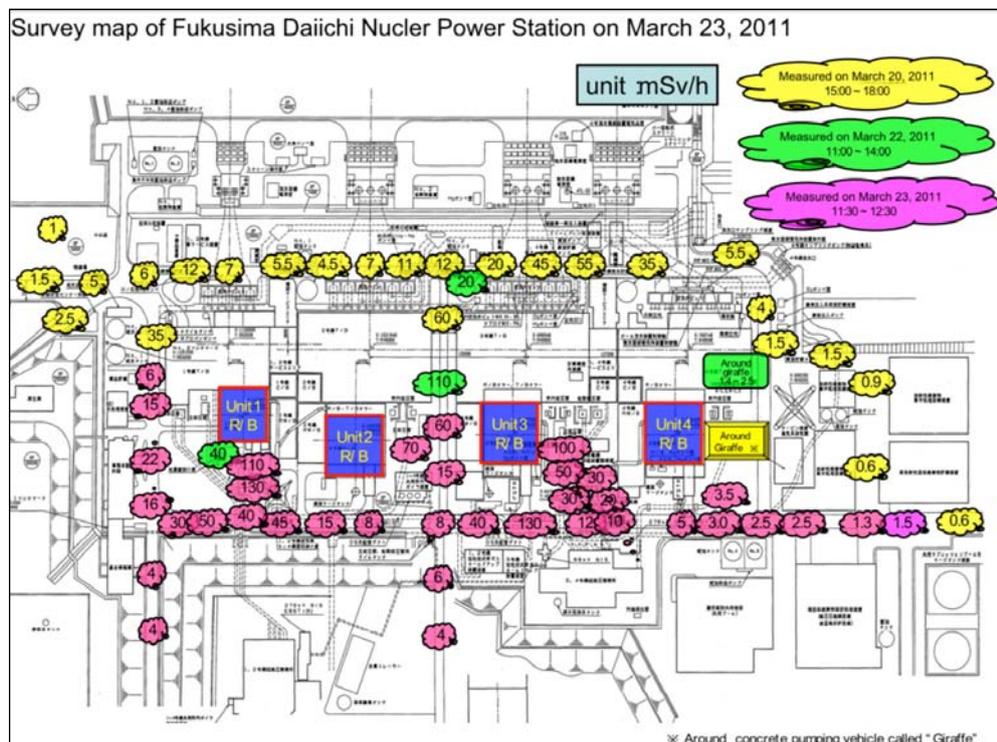
Abb. 3-3 ODL-Werte auf dem Gelände von Fukushima Dai-ichi am 23. März 2011 ¹⁶

In den nachfolgenden Grafiken sind die von TEPCO mit mobilen Sonden gemessenen ODL-Werte (vgl. /1/) dargestellt. Waren am 23. März 2011 nur verhältnismässig wenige Stellen, hauptsächlich in direkter Umgebung der Reaktorblöcke, auf dem Gelände erfasst (vgl. Abbildung 3-3), konnten später nach Beseitigung des Schutts die meisten Flächen rund um die Kraftwerksblöcke ausgemessen werden (vgl. Abbildung 3-4).

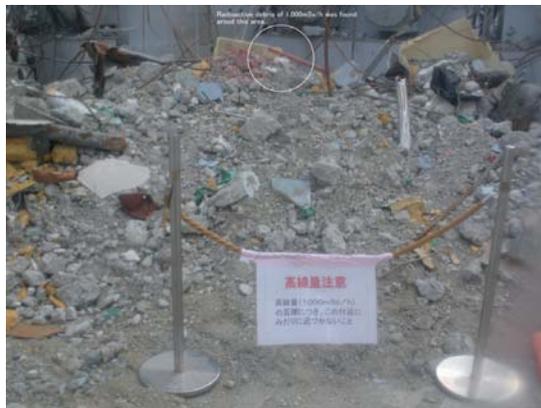
Abb. 3-5 Radioaktiver Schutt nahe Block 1 ¹⁸

So wurde zum Beispiel am 21. Mai 2011 im Schutt nahe von Block 1 eine Dosisleistung von 1'000 mSv/h gemessen (vgl. Abbildung 3-5).

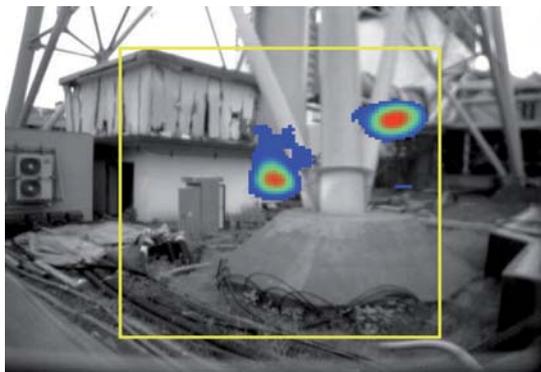
Abb. 3-6 Kaminfuss Blöcke 1 und 2, Aufnahme mittels Gamma-Kamera ¹⁹

Mittels einer Gamma-Kamera hat TEPCO am 31. Juli 2011 am Fuss des gemeinsamen Abluftkamins der Blöcke 1 und 2 hohe Gamma-Pegel gemessen (vgl. Abbildung 3-6).

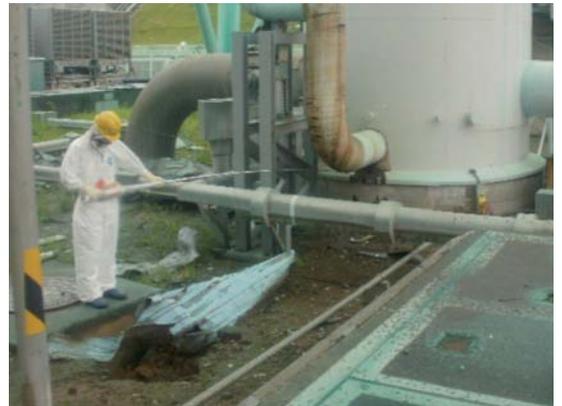
Abb. 3-7 Kaminfuss zwischen den Blöcken 1 und 2, Messung mit einem Teleskopdetektor ²⁰

Die Rohrleitungen binden das Standby Gas Treatment System (SGTS), das auch als Emergency Gas Treatment System bezeichnet wird, an den Kamin an.

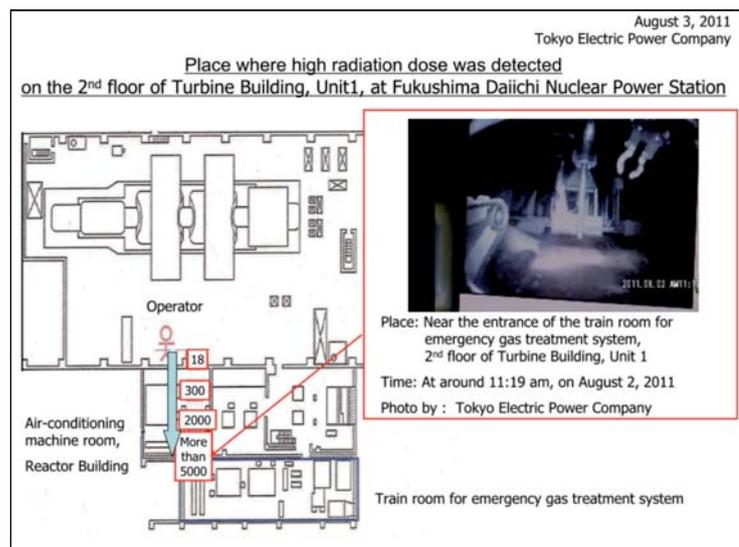
Abb. 3-8 ODL-Werte [mSv/h] innerhalb des Verbindungsgebäudes zum Maschinenhaus von Block 1²¹

Dies ist die bisher höchste gemessene Ortsdosisleistung innerhalb der Reaktorgebäude. Sie wurde laut /9/ an Rohren festgestellt, welche am 12. März 2011 zum Venting von Block 1 genutzt wurden.

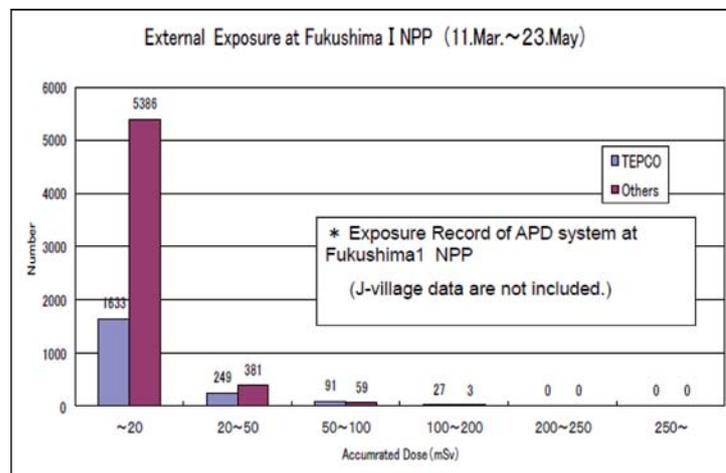
Abb. 4-1 Verteilung der akkumulierten Strahlendosen 11. März bis ca. 23. Mai 2011 ²²

Bis zum 23. Mai 2011 waren rund 7'800 Personen an den Notfallarbeiten im Kernkraftwerk Fukushima Dai-ichi beteiligt. Die mittlere Individualdosis durch externe Strahlenexposition betrug bis dahin ca. 7.7 mSv. 30 Personen hatten Individualdosen von mehr als 100 mSv akkumuliert (vgl. Abbildung 4-1).

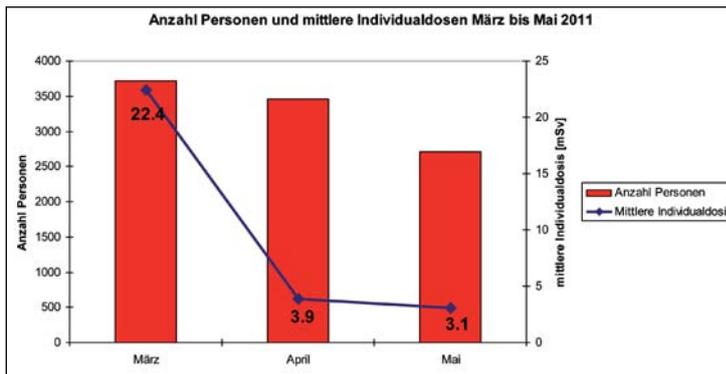
Abb. 4-2 Anzahl Personen und mittlere Individualdosen, März bis Mai 2011

Werden die externen und internen Strahlenexpositionen berücksichtigt, haben laut Bericht der japanischen Regierung /1/ im März 2011 3'715 Personen im Mittel eine Individualdosis von 22.4 mSv akkumuliert. Im April 2011 haben 3'463 Personen im Mittel eine Individualdosis von 3.9 mSv und im Mai 2011 2'721 Personen im Mittel eine Individualdosis von 3.1 mSv akkumuliert (vgl. Abbildung 4-2).

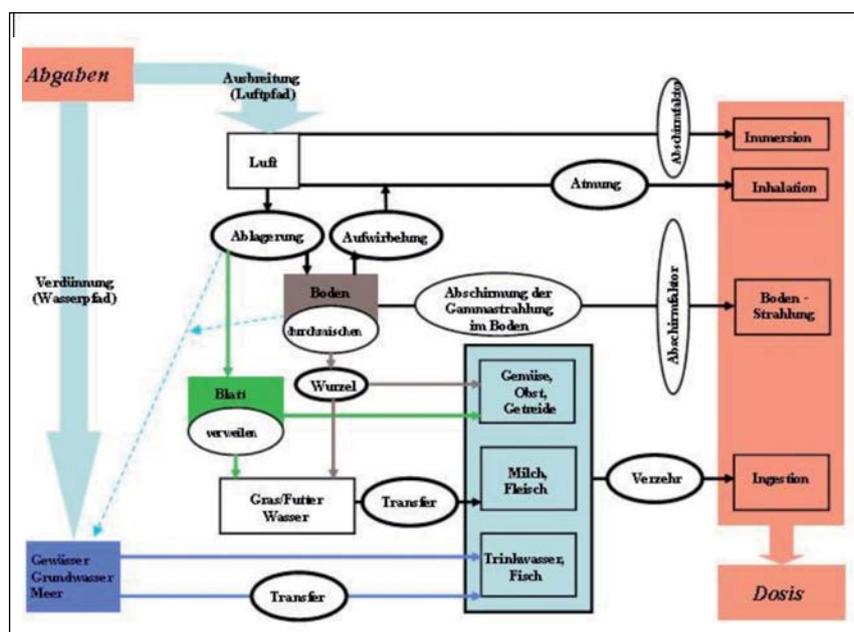
Abb. 5-1 Schematische Darstellung der Dosispfade, welche hauptsächlich zur Strahlenexposition in der Umgebung einer Kernanlage beitragen ²³

Flüssige Abgaben an Oberflächengewässer (Flüsse, Seen) können die Trinkwasserreservoirs kontaminieren und somit über die Trinkwasserversorgung (vgl. Kapitel 5.4) Ursache einer Strahlenexposition sein. Des Weiteren gelangt Radioaktivität aus Seen, Flüssen und dem Meer über Fische und Meeresfrüchte in die Nahrungskette des Menschen (vgl. Kapitel 5.3 resp. Kapitel 5.5).

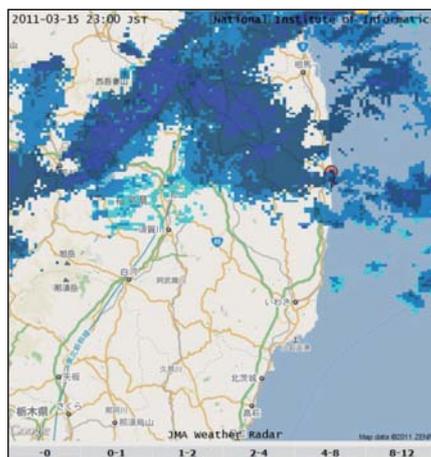
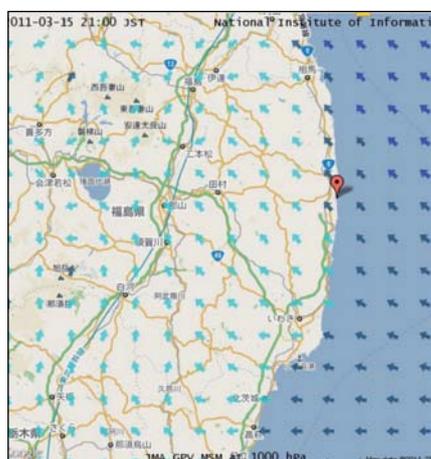
Abb. 5-2 Wettersituation am Abend des 15. März 2011 in der Umgebung des Kernkraftwerks Fukushima Dai-ichi ²⁴

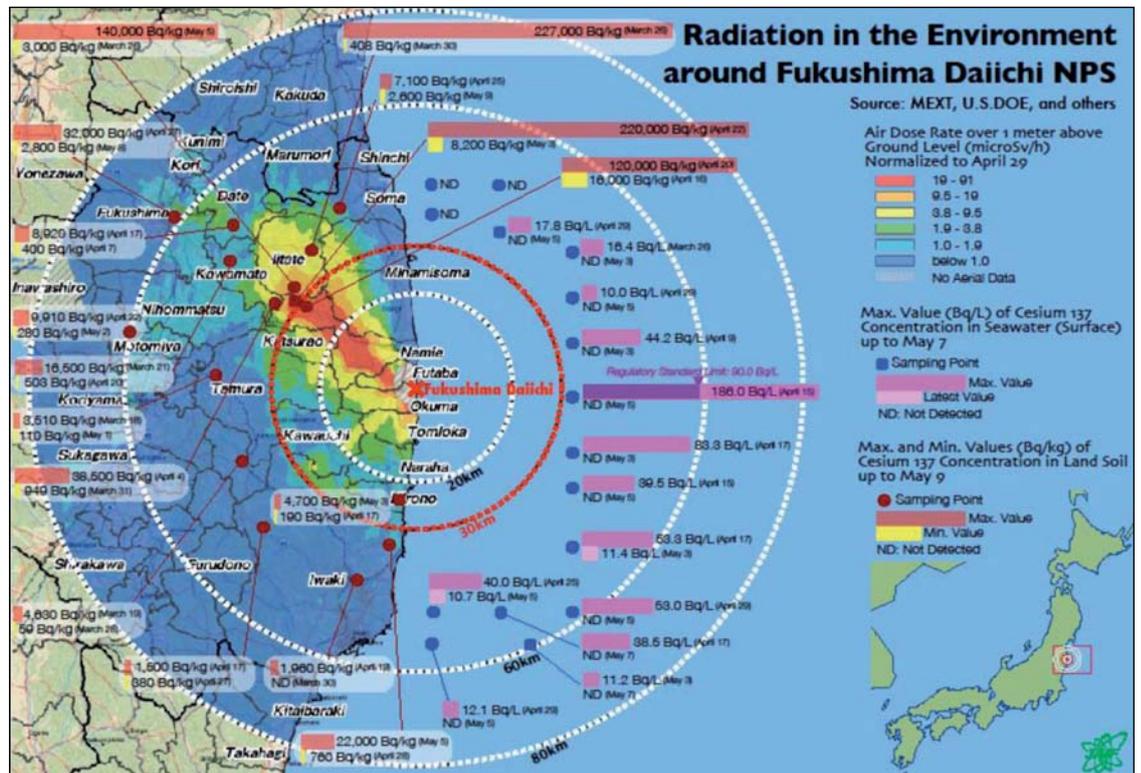
Abb. 5-3 Ortsdosisleistungen in der Umgebung von Fukushima Dai-ichi am 29. April 2011, ausgewählte Aktivitätskonzentrationen im Boden und im Meerwasser ²⁵

Auf der Karte ist die Ablagerungsfahne als Folge der radioaktiven Abgaben, welche primär am 15. März 2011 aus dem Reaktorblock 2 erfolgten, deutlich zu erkennen. Im rot eingefärbten Bereich lag die Ortsdosisleistung, welche zu diesem Zeitpunkt primär durch Cs-134 und Cs-137 verursacht wurde, über 19 μSv pro Stunde resp. bei ca. 200-facher Untergrundstrahlung. Eine Person, die sich im Freien konstant in dieser Zone aufhalten

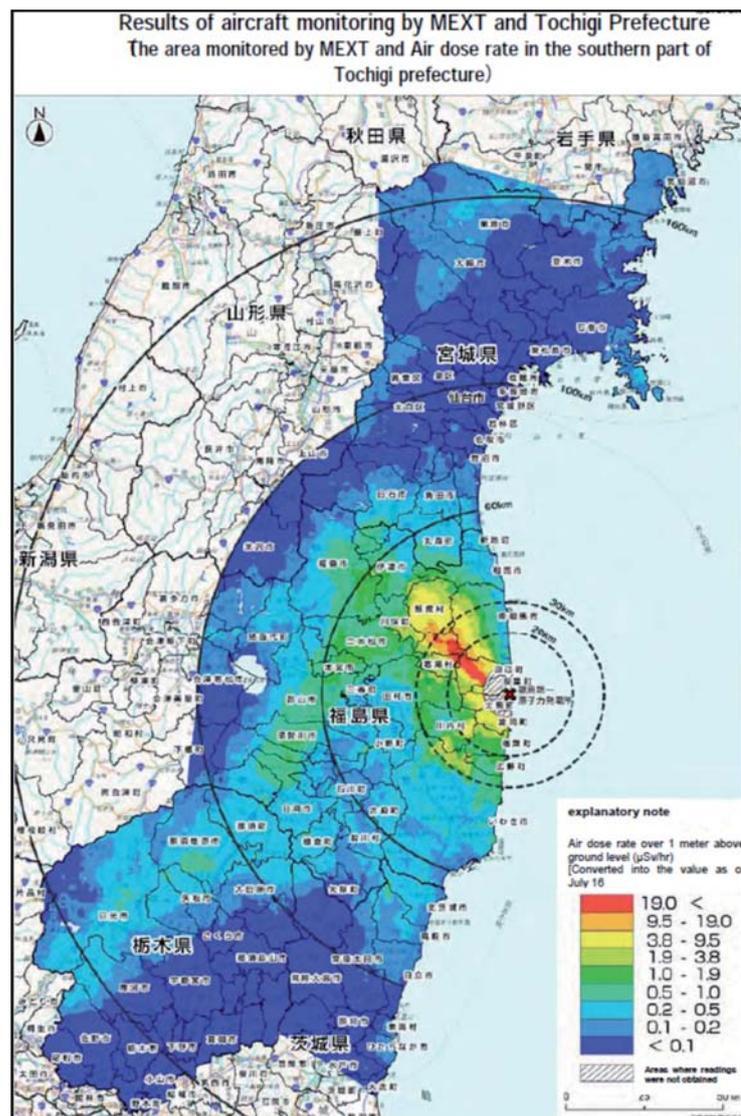
Abb. 5-4 Ortsdosisleistung in der Umgebung von Fukushima Dai-ichi, erweiterte, verfeinerte Messung für Juli 2011 ²⁶

Die aeroradiometrischen Messungen wurden bis Ende Juli 2011 erweitert und verfeinert (vgl. Abbildung 5-4). Wie zu erwarten, nahm die ODL im Verlauf der Zeit geringfügig ab, was sich darin äussert, dass die Bereiche mit einer bestimmten Belastung etwas kleiner geworden sind. Dies ist mit dem Eindringen der Radioaktivität in den Boden und der damit etwas grösseren Abschirmung der externen radioaktiven Strahlung zu erklären. Dagegen ist die Abnahme durch den radioaktiven Zerfall kaum signifikant ($T_{1/2}$ von Cs-137: 30.17 a). In Distanzen von mehr als 75 km zum Kraftwerksstandort sind nur vereinzelte, gegenüber dem Untergrund (in der Schweiz typischerweise etwa $0.1 \mu\text{Sv/h}$) erhöhte ODL-Werte messbar.

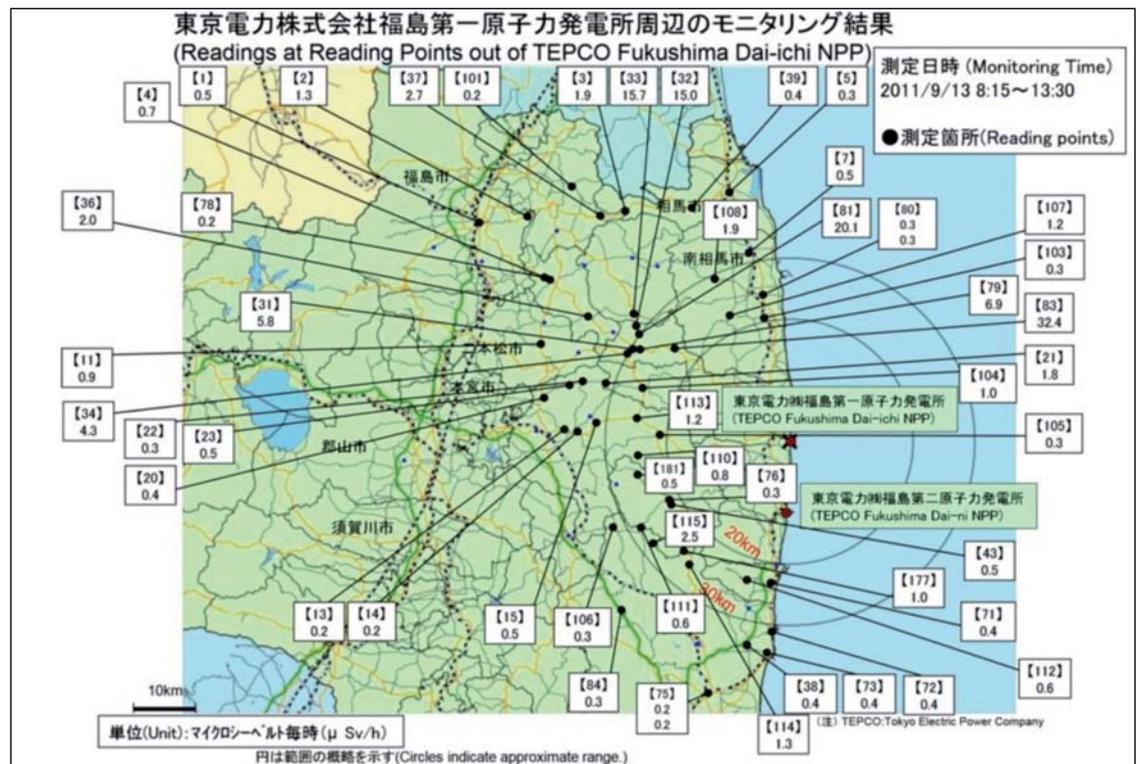
Abb. 5-5 Definierte Messpunkte zur regelmässigen Bestimmung der Ortsdosisleistung ausserhalb der 20 km Sperrzone (Angaben in $\mu\text{Sv/h}$)²⁷

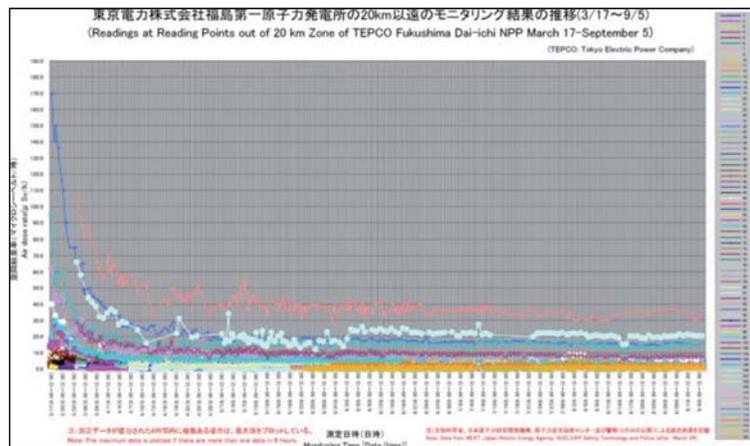
Abb. 5-6 Verlauf der Ortsdosisleistung an den definierten Messpunkten ausserhalb der 20km Sperrzone um Fukushima ²⁸

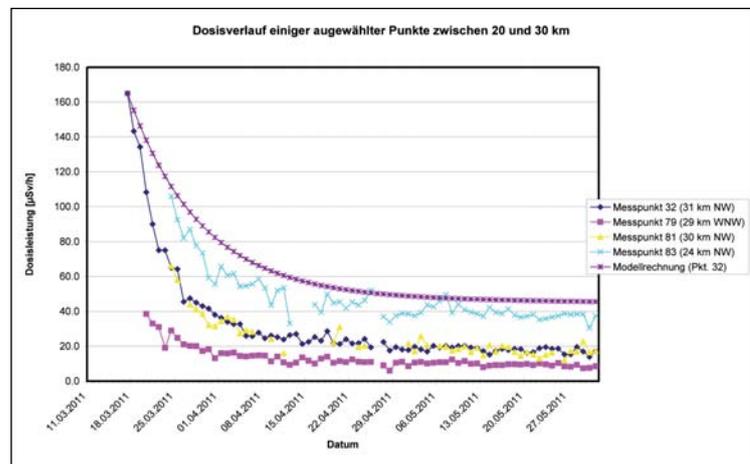
Abb. 5-7 Verlauf bei den Messpunkten mit den höchsten Ortsdosisleistungswerten direkt nach dem Unfall

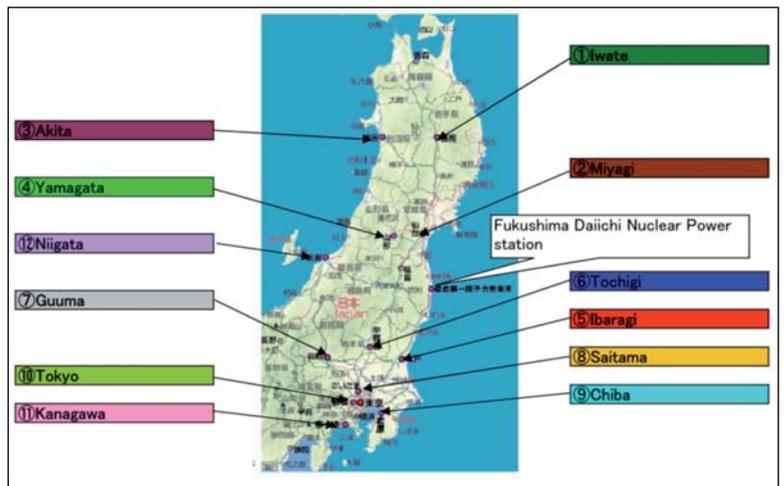
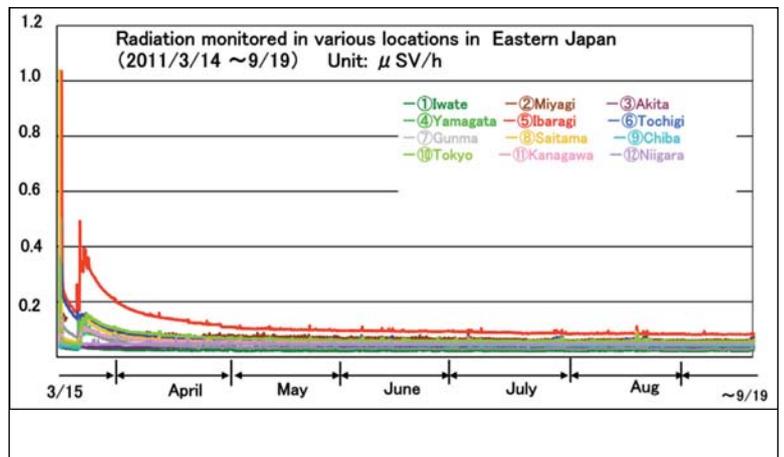
Abb. 5-8 Ortsdosisleistungsverlauf in grösseren Städten in Ostjapan zwischen 15. März und Anfang September ²⁹

In Abbildung 5-8 wird der ODL-Verlauf in grösseren ostjapanischen Städten (inkl. Tokyo) gezeigt. Deutlich zu erkennen sind einige Spitzen durch I-131 Depositionen, die sich im Süden des Standortes ergaben, als der Wind in der Anfangsphase des Unfalls in diese Richtung drehte.

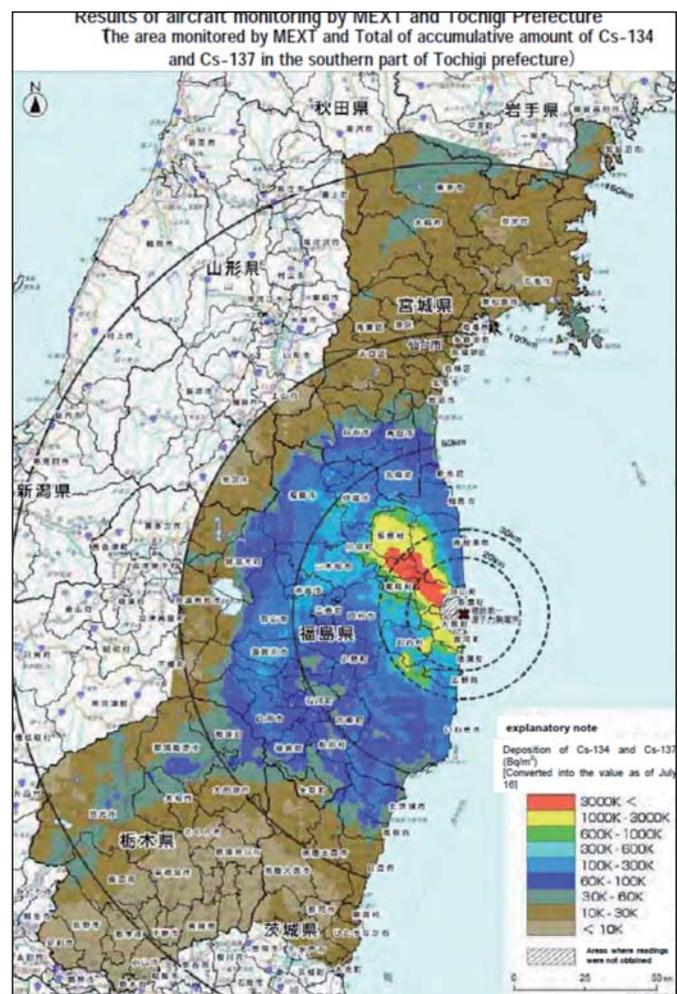
Abb. 5-9 Aus den aeroradiometrischen Messungen abgeleitete, am Boden abgelagerte Cs-134 und Cs-137 Aktivität (Bq/m²)³⁰

Die Ablagerungsfahne in nordwestlicher Richtung ist wiederum deutlich zu erkennen. Im rot eingefärbten Bereich lagen die errechneten Oberflächenkontaminationen bei mehr als 3 MBq/m². Im graugrün eingefärbten Gebiet lag die abgelagerte Aktivitätskonzentration der beiden Cs-Isotope noch bei 30-60 kBq/m², einem Wert, wie er nach dem Reaktorunfall von Tschernobyl im Jahr 1986 in einigen Gebieten im Süden des Kantons Tessin messbar war.

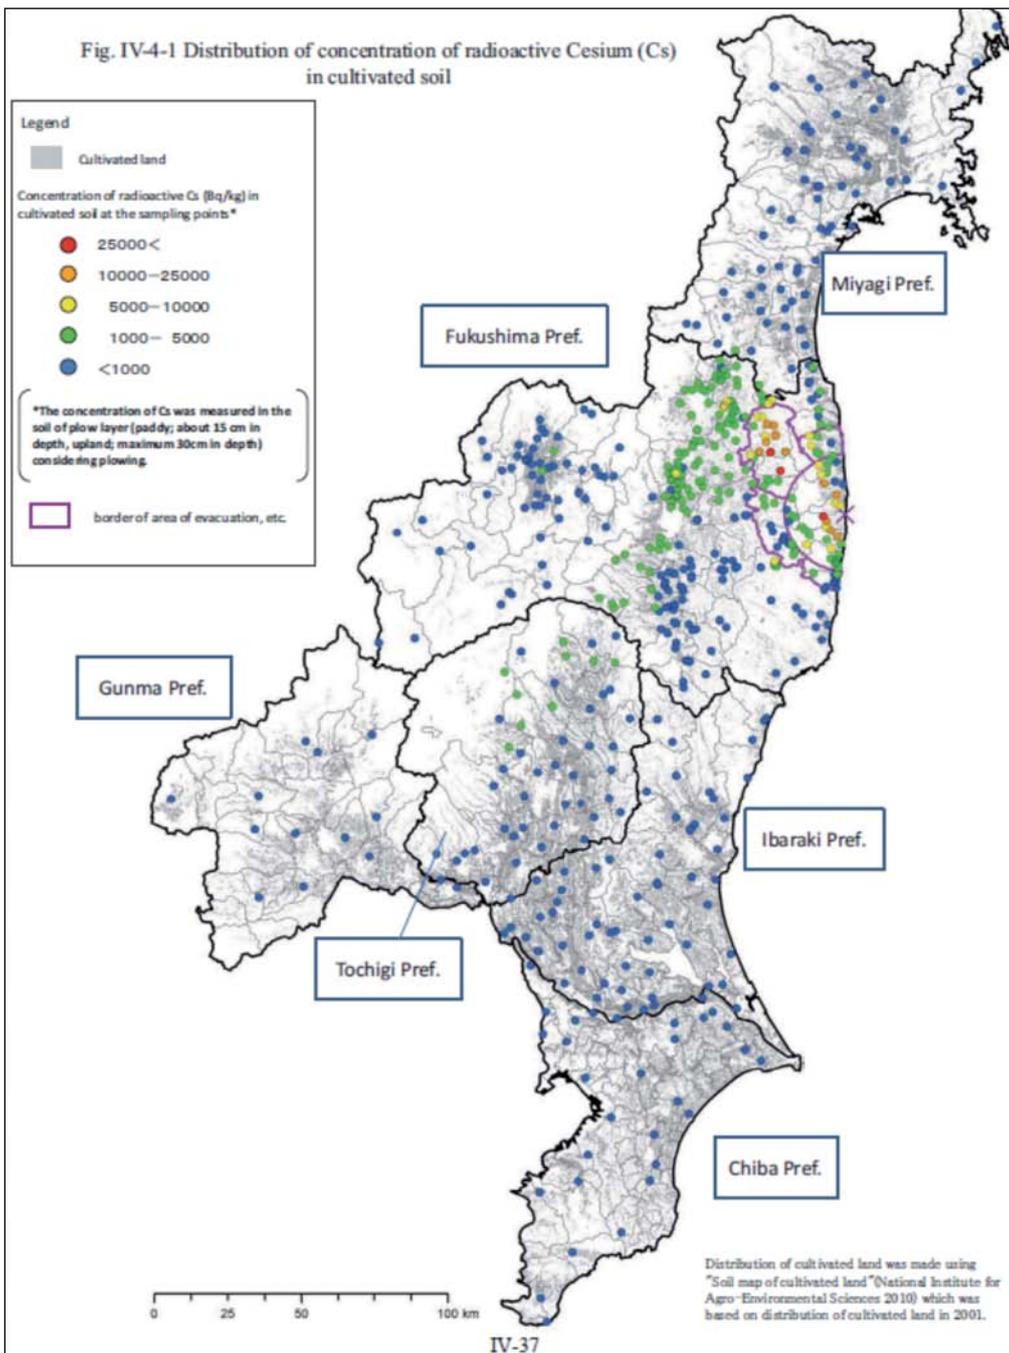
Abb. 5-10 Aktivitätskonzentration von Radiocäsium in landwirtschaftlich genutzten Böden im Wurzelbereich der Pflanzen ³¹

Da in diesem Fall definiert ist, bis zu welcher Tiefe der Boden beprobt wurde, ist ein direkter Vergleich mit den oben präsentierten aeroradiometrischen Messungen möglich. Die mit den beiden Messmethoden ermittelten Resultate stimmen innerhalb der zu erwartenden Messgenauigkeit sehr gut überein. Bei Cäsium wird von einem mittleren Transferfaktor von 0.05 vom Boden in die Pflanze ausgegangen. Dies bedeutet, dass ab einem Wert von 10'000 Bq/kg (rote und orange Punkte in der Abbildung) damit zu rechnen ist, dass auf diesen Böden produzierte pflanzliche Produkte den japanischen Lebensmittelgrenzwert für Cäsium von 500 Bq/kg überschreiten (vgl. Kapitel 5.2).

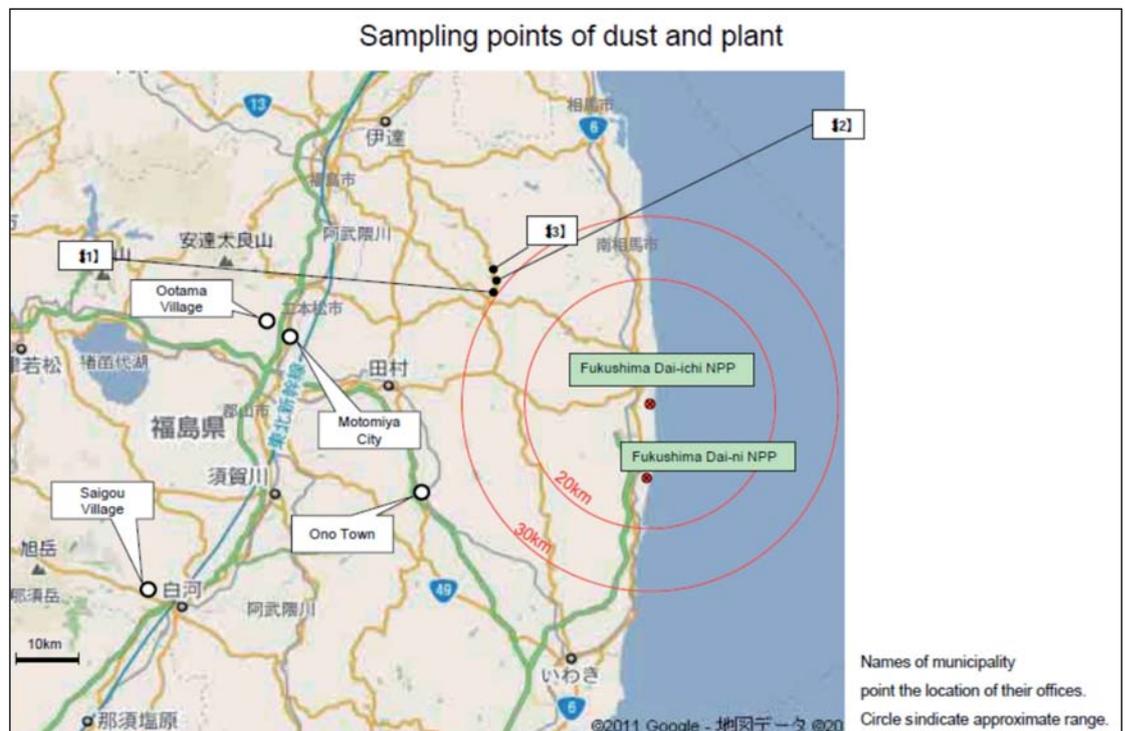
Abb. 5-11 Probenahmestellen, an denen unmittelbar nach der Ablagerung die Aktivitätsverhältnisse für weitere Nuklide untersucht wurden³²

Unmittelbar nach der Ablagerung radioaktiver Stoffe haben die japanischen Behörden an verschiedenen Stellen Bodenproben genommen und auf Iod, Cäsium und Strontium analysiert. Abbildung 5-11 gibt einen Überblick über die beprobten Orte, die Probenahmeorte 1 bis 3 liegen zentral in der Hauptausbreitungsfahne.

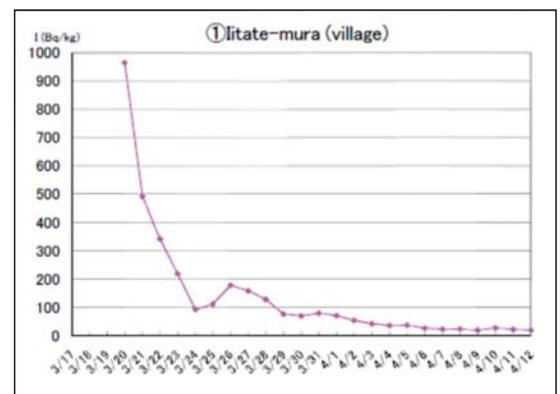
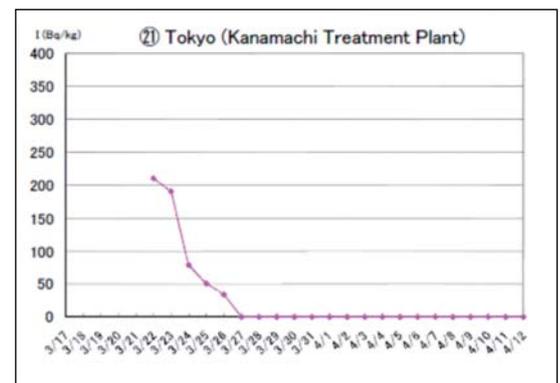
Abb. 5-12 Überschreitung des I-131-Aktivitätsgrenzwertes im Trinkwasser nach dem Unfall am Beispiel zweier Wasserwerke in Iitate (Präfektur Fukushima) und in Tokyo³⁹

In der Folge hielten die Behörden die Bevölkerung dazu an, kurzzeitig auf Trinkwasser aus Oberflächengewässern zu verzichten. Aufgrund des radioaktiven Zerfalls von Iod-131 und der kleiner werdenden Abgaben resp. Ablagerungen wurden die Grenzwerte ab Ende März 2011 wieder überall eingehalten.

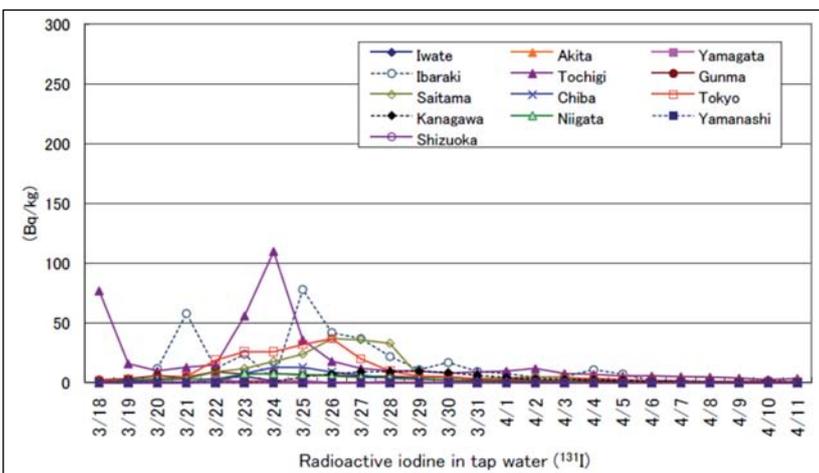
Abb. 5-13 Aktivitätskonzentration für I-131 im Trinkwassersystem verschiedener nordjapanischer Präfekturen ⁴⁰

Abbildung 5-13 sowie Abbildung 5-14 zeigen den Aktivitätsverlauf im Trinkwasser in verschiedenen Provinzen für I-131 und Cs-134/137: die Werte erreichten ab etwa Mitte April 2011 wieder die Werte, die vor dem Unfall gemessen wurden und lagen somit wieder deutlich unter den Grenzwerten.

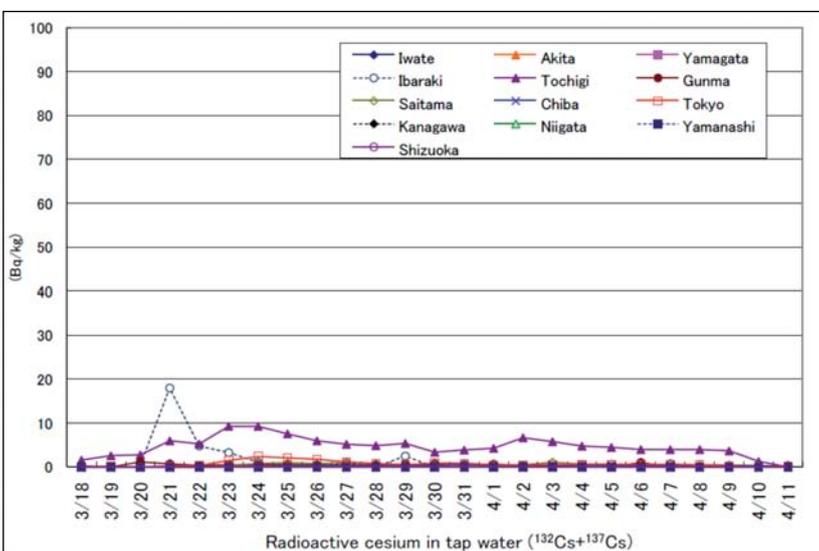
Abb. 5-14 Aktivitätskonzentration für Cs-134/137 im Trinkwassersystem verschiedener nordjapanischer Präfekturen ⁴¹

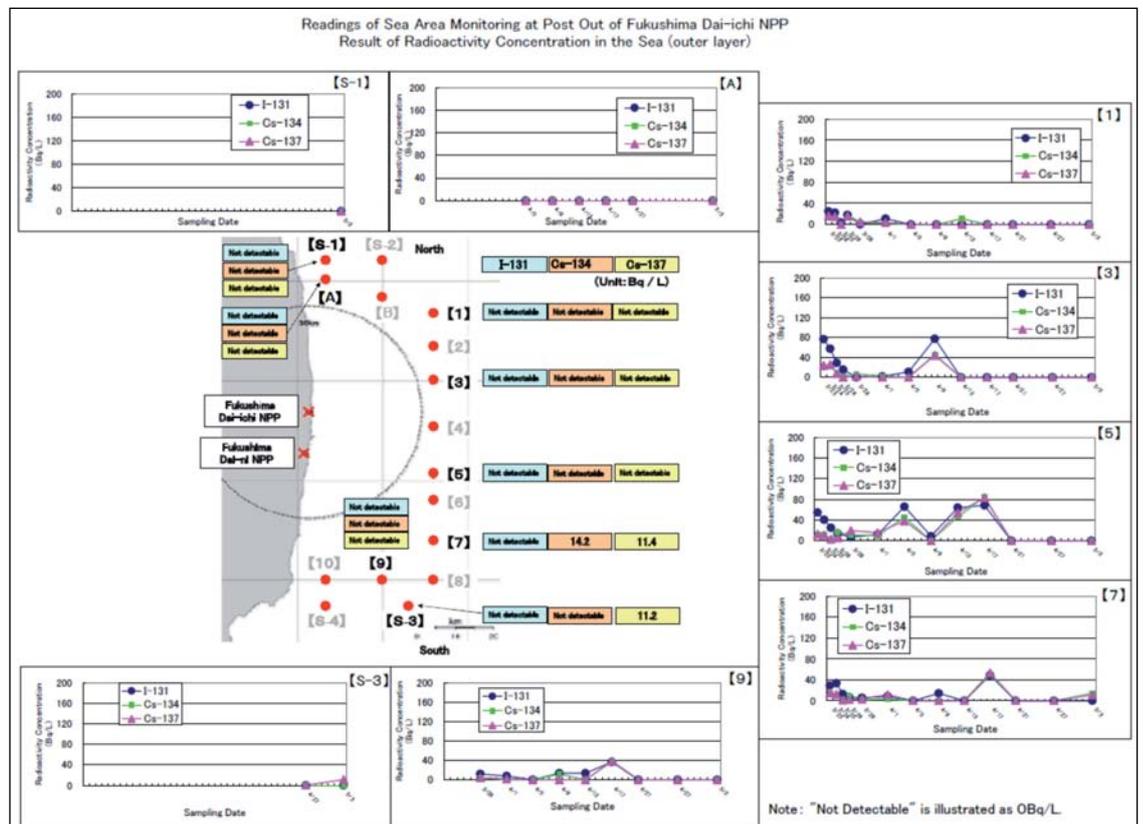
Abb. 5-15 Aktivitätskonzentration von I-131, Cs-134 und Cs-137 im Meerwasser rund um das Kernkraftwerk Fukushima Dai-ichi vom 05. Mai 2011 ⁴²

Anfang April 2011 traten durch einen unterirdischen Schacht und ein Leck grössere Mengen stark kontaminierten Wassers ins Meer aus (vgl. Kapitel 2.4). Diese Abgabe äusserte sich in einem Anstieg der Aktivitätskonzentration im Meerwasser an den Messpunkten rund um die Unfallreaktoren (vgl. Abbildung 5-15 und Abbildung 5-16) und - allerdings

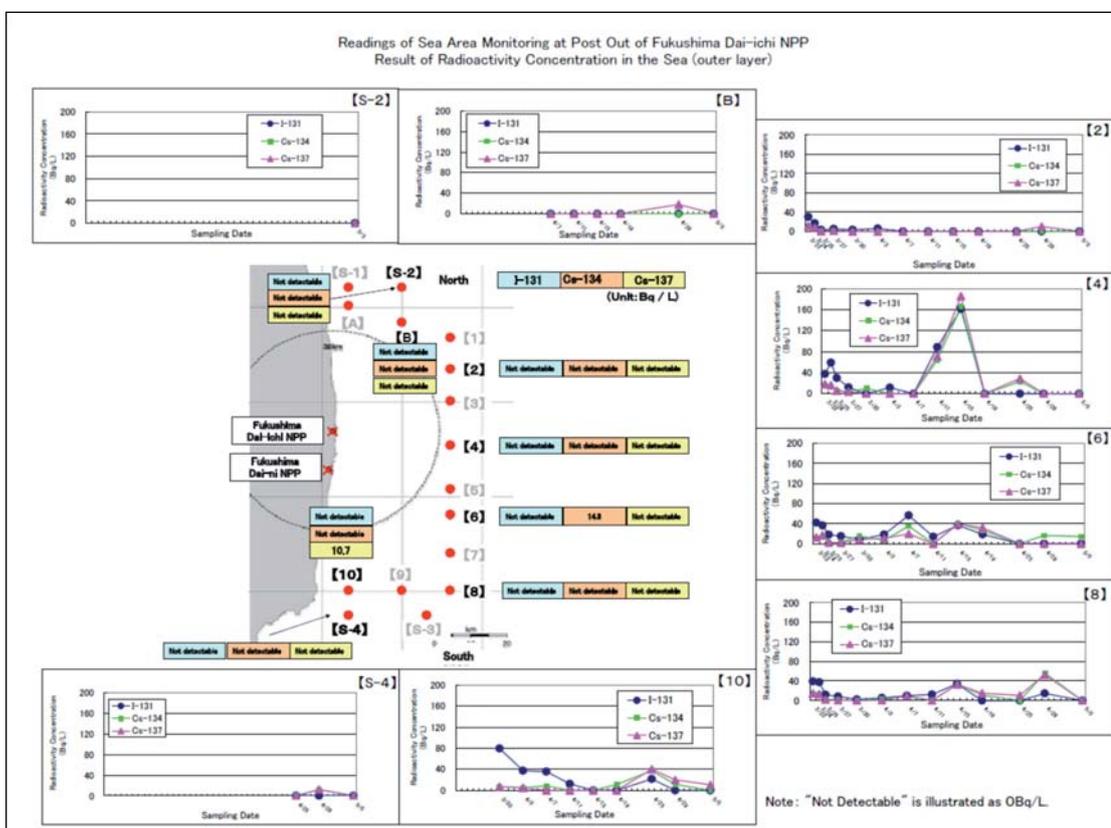
Abb. 5-16 Aktivitätskonzentration von I-131, Cs-134 und Cs-137 im Meerwasser rund um das Kernkraftwerk Fukushima Dai-ichi vom 07. Mai 2011⁴³

Nachdem es gelungen war, grosse Abgaben an das Meer zu stoppen, reduzierten sich die Aktivitätswerte wieder. Sie lagen ab Mai 2011 fast ausnahmslos wieder unterhalb der Nachweisgrenze.

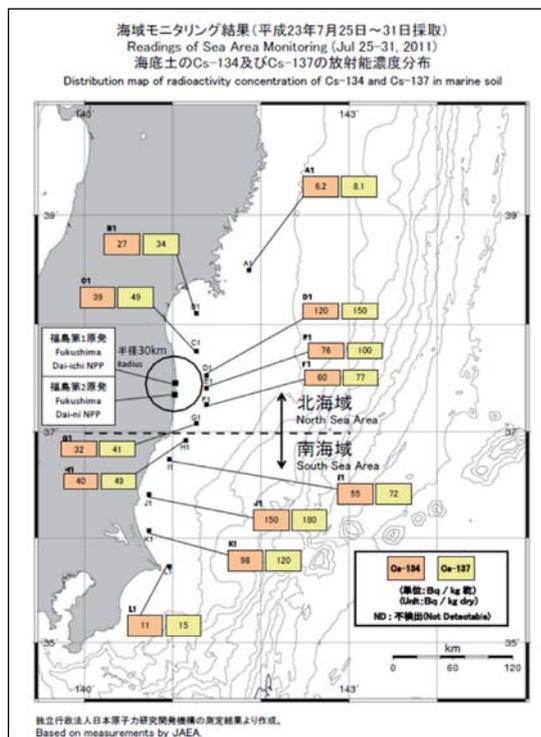
Abb. 5-17 Cs-Ablagerungen am Meeresboden resp. im Sediment um das Kernkraftwerk Fukushima Dai-ichi ⁴⁴

Ähnlich wie bei den luftgetragenen Abgaben auf dem Boden können sich wassergetragene Abgaben in Oberflächengewässern und im Meer auf dem Grund ablagern. Die JAEA hat Ende Juli 2011 diesbezügliche Messungen an den Küsten um Fukushima Dai-ichi (und Dai-ni) durchgeführt. Die Resultate sind in Abbildung 5-17 zusammengestellt. An einigen Punkten insbesondere südlich und östlich des Kraftwerkstandortes wurden deutlich erhöhte Aktivitätskonzentrationen festgestellt. Diese können auch längerfristig eine Quelle für erhöhte Radioaktivitätskonzentrationen in Fischen und Meeresfrüchten darstellen. Allerdings dürften die Auswirkungen hier deutlich geringer sein als bei einer direkten Aktivitätserhöhung im Meerwasser.

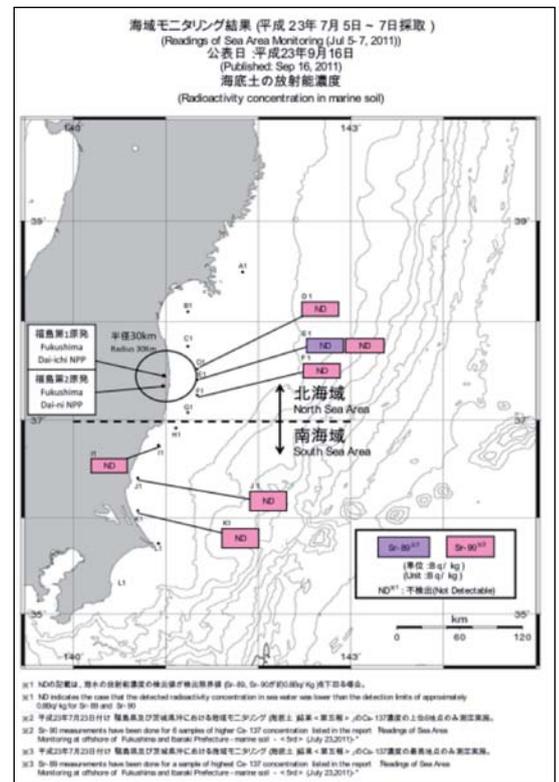
Abb. 5-18 Sr-Ablagerungen am Meeresboden resp. im Sediment um das Kernkraftwerk Fukushima Dai-ichi ⁴⁵

Die Proben der Messpunkte mit den höchsten gefundenen Cs-Werten wurden im Nachgang auf mögliche Ablagerungen von Sr-89 und Sr-90 hin untersucht, die Messwerte lagen dabei jedoch unterhalb der Nachweisgrenzen (vgl. Abbildung 5-18)

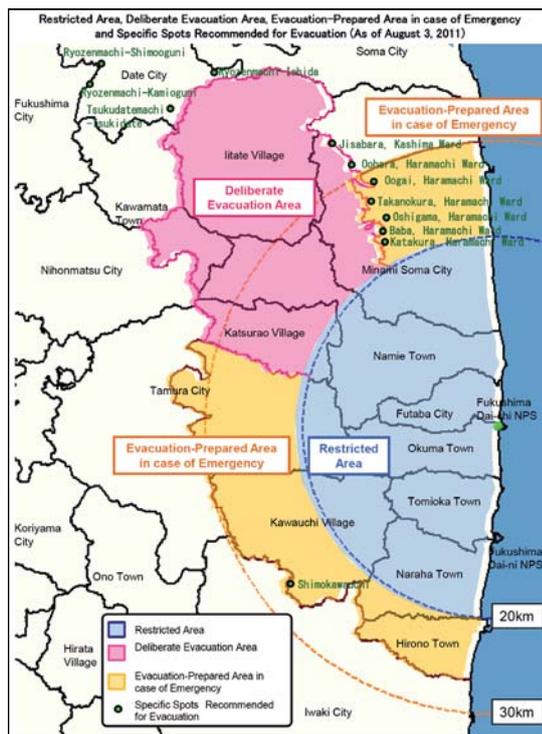
Abb. 5-19 Evakuationszonen um Fukushima Dai-ichi ⁴⁶

Die Bevölkerung wurde zunächst vorsorglich in einem Umkreis von 20 km um Fukushima Dai-ichi evakuiert (vgl. Abbildung 5-19).
