Eidgenössisches Nuklearsicherheitsinspektorat ENSI

Auswirkung Fukushima 11.03.2011

Radiologische Auswirkungen
aus den kerntechnischen Unfällen
in Fukushima vom 11.03.2011

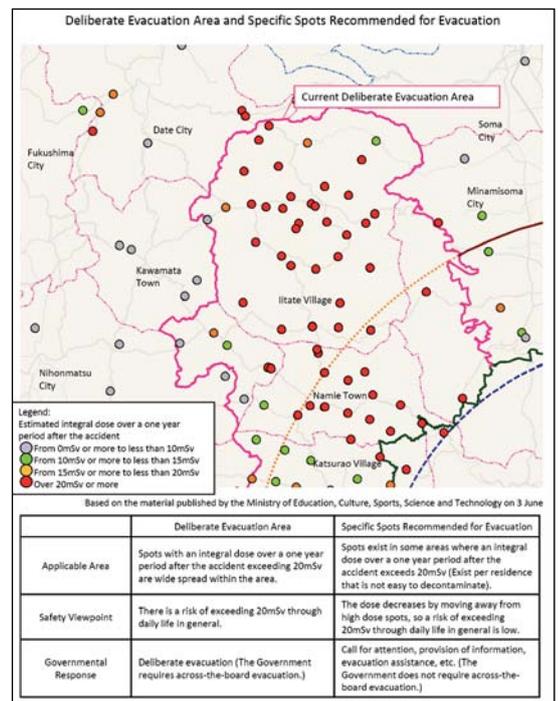
Abb. 5-20 Evakuationsgebiete ausserhalb der 20-km-Zone ⁴⁷

In weiteren angrenzenden Gebieten empfohlen die Behörden an einzelnen Orten, an denen eine Jahresdosis von über 20 mSv akkumuliert würde („Specific Spots Recommended for Evacuation“), besondere Vorsichtsmassnahmen einzuhalten oder den betreffenden Ort zu verlassen (vgl. Abbildung 5-20).

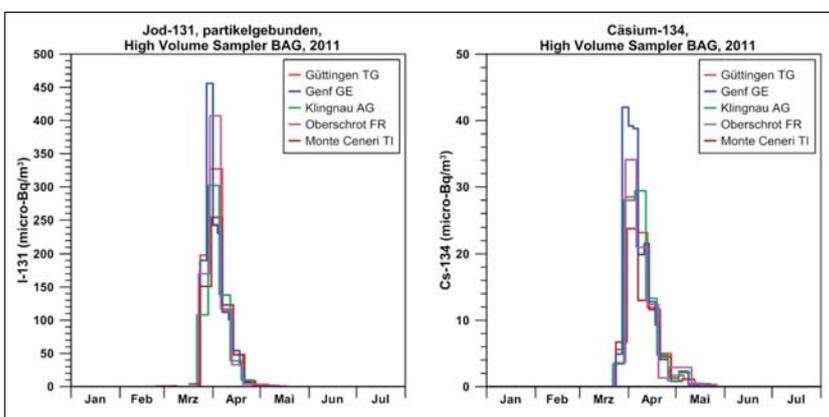
Abb. 6-1 Verlauf der I-131 (links, partikelgebunden) und der Cs-134 Konzentrationen (rechts) in der Schweiz von Anfang Januar bis Ende Juli 2011⁵⁰

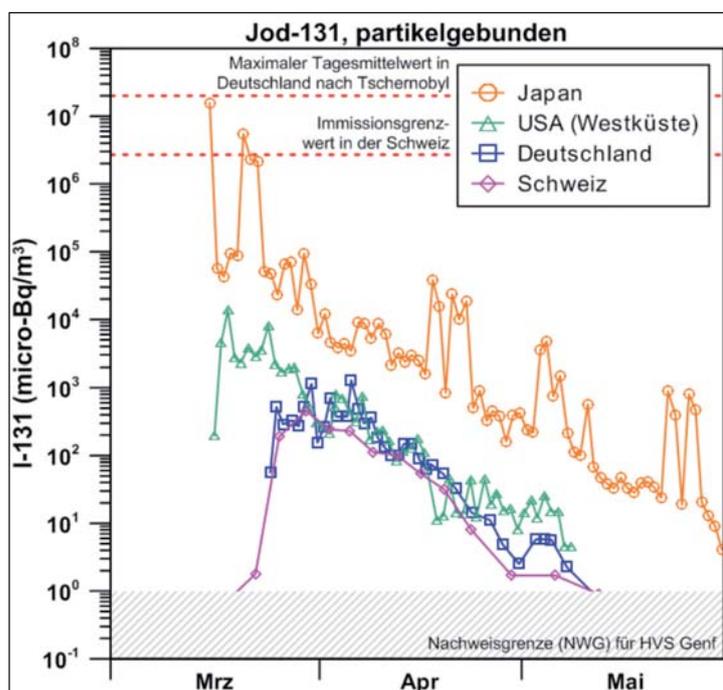
Abb. 6-2 Entwicklung der Konzentration von partikelgebundenem Iod-131 in der Atmosphäre ⁵¹

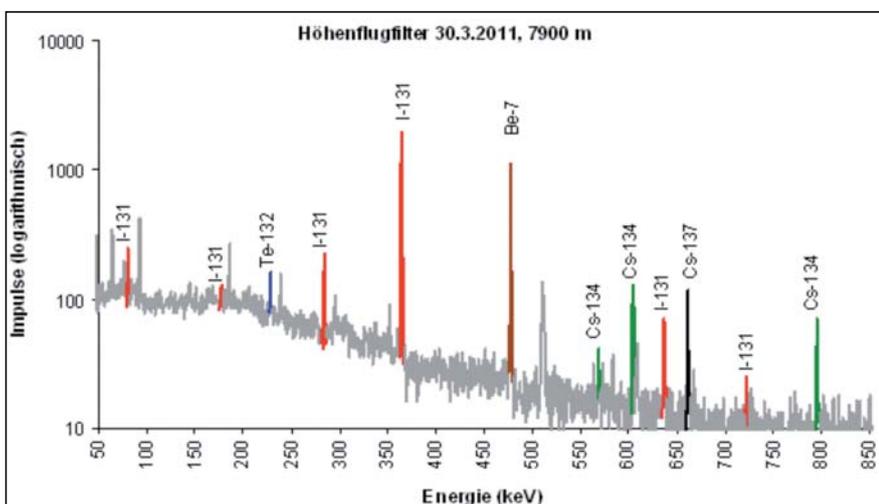
Abb. 6-3 Gammaskopogramm eines Luftfilters aus der Schweiz mit Radioisotopen aus dem Reaktorunfall in Fukushima ⁵³

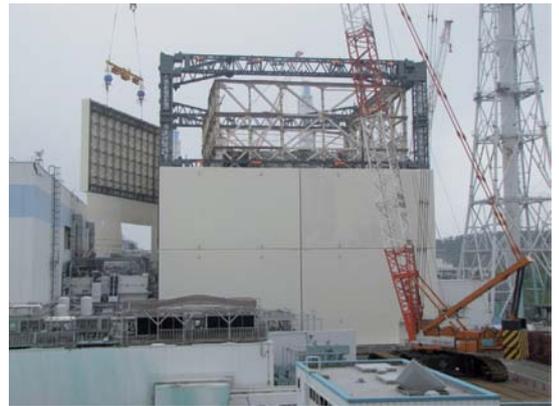
Abb. 7-1 Einhausung Block 1, Ansicht von Norden ⁵⁶

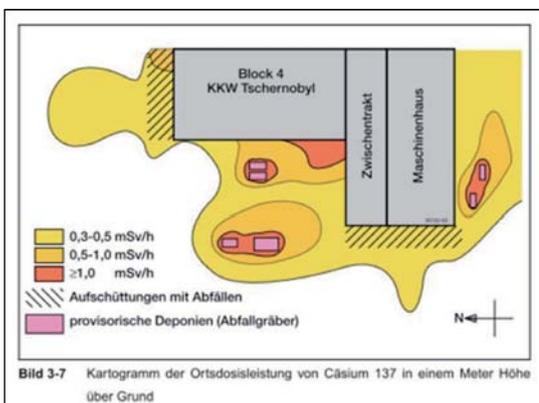
Abb. 7-2 Ortsdosisleistung Tschernobyl Block 4, 1 m über Grund ⁵⁷

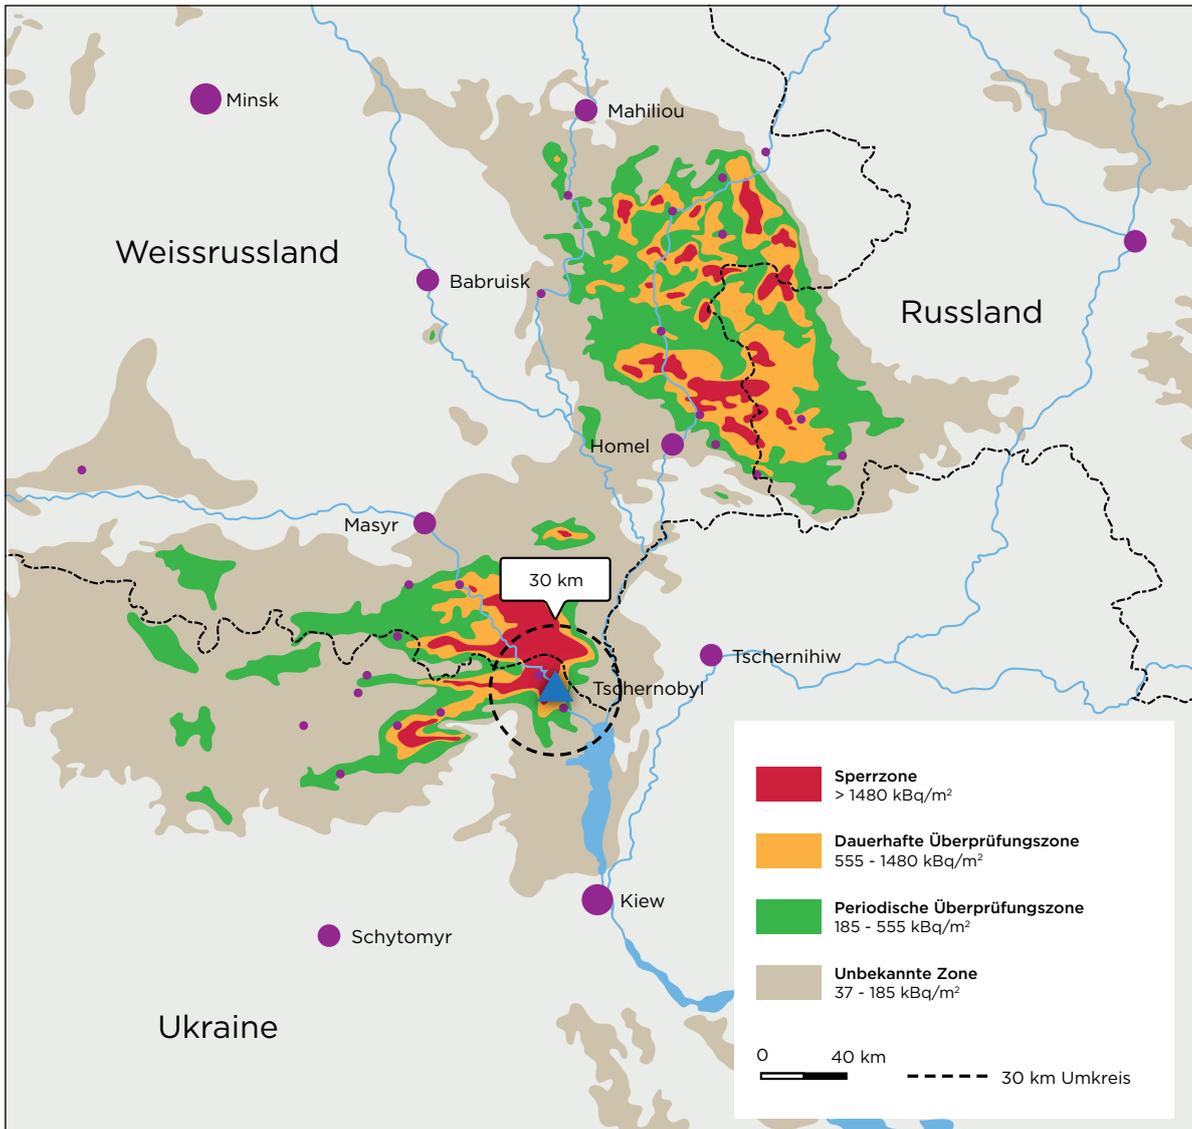
Abb. 7-3 Cäsium-137 Kontaminationen in Ukraine, Weissrussland und Russland nach dem Reaktorunfall von Tschernobyl⁵⁸

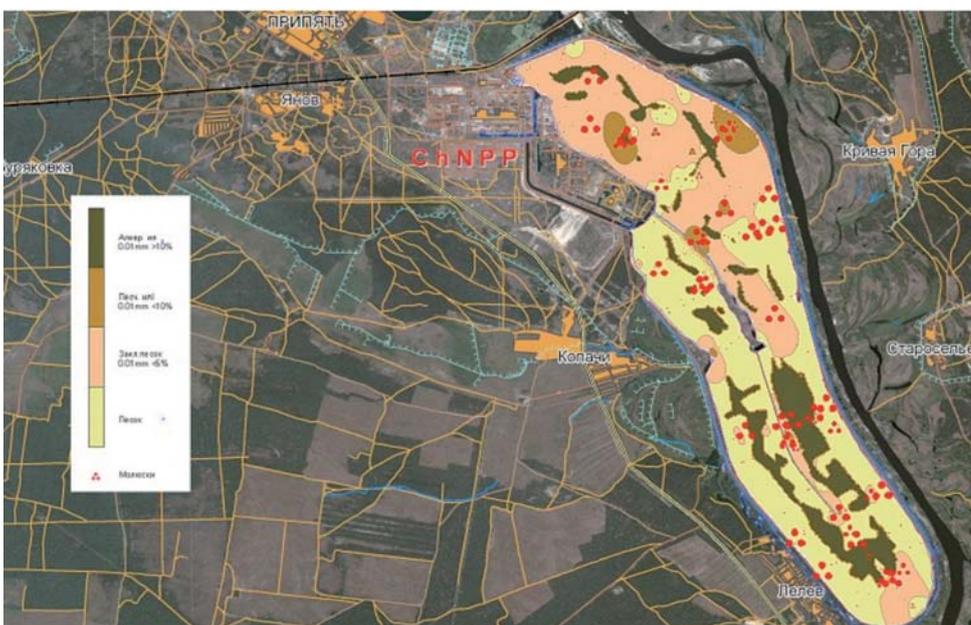
Abb. 7-4 Kühlteich am Kernkraftwerk Tschernobyl mit eingezeichneten Sedimenten⁵⁹

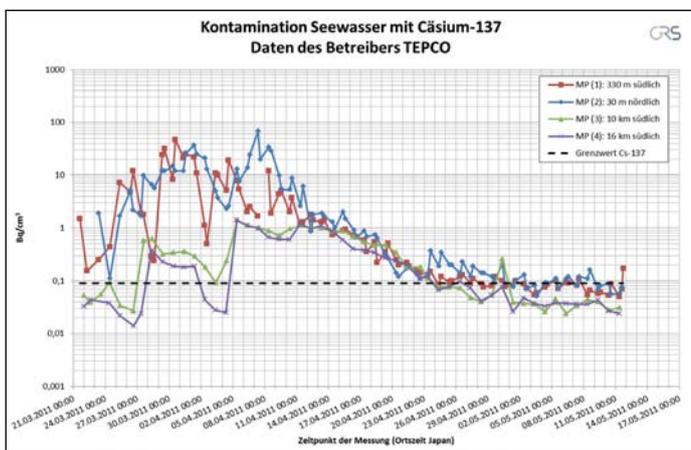
Abb. 7-5 Fukushima Dai-ichi: Cäsium-137 Kontamination des Seewassers ⁶⁰

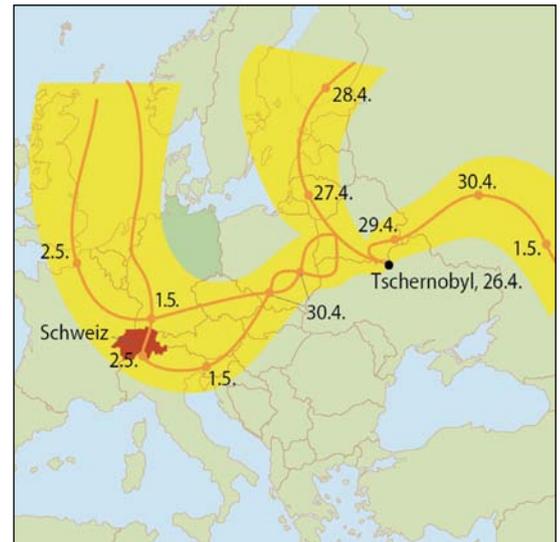
Abb. 7-6 Ausbreitungsrichtungen und Zeitverläufe der radioaktiven Wolke von Tschernobyl ⁶²

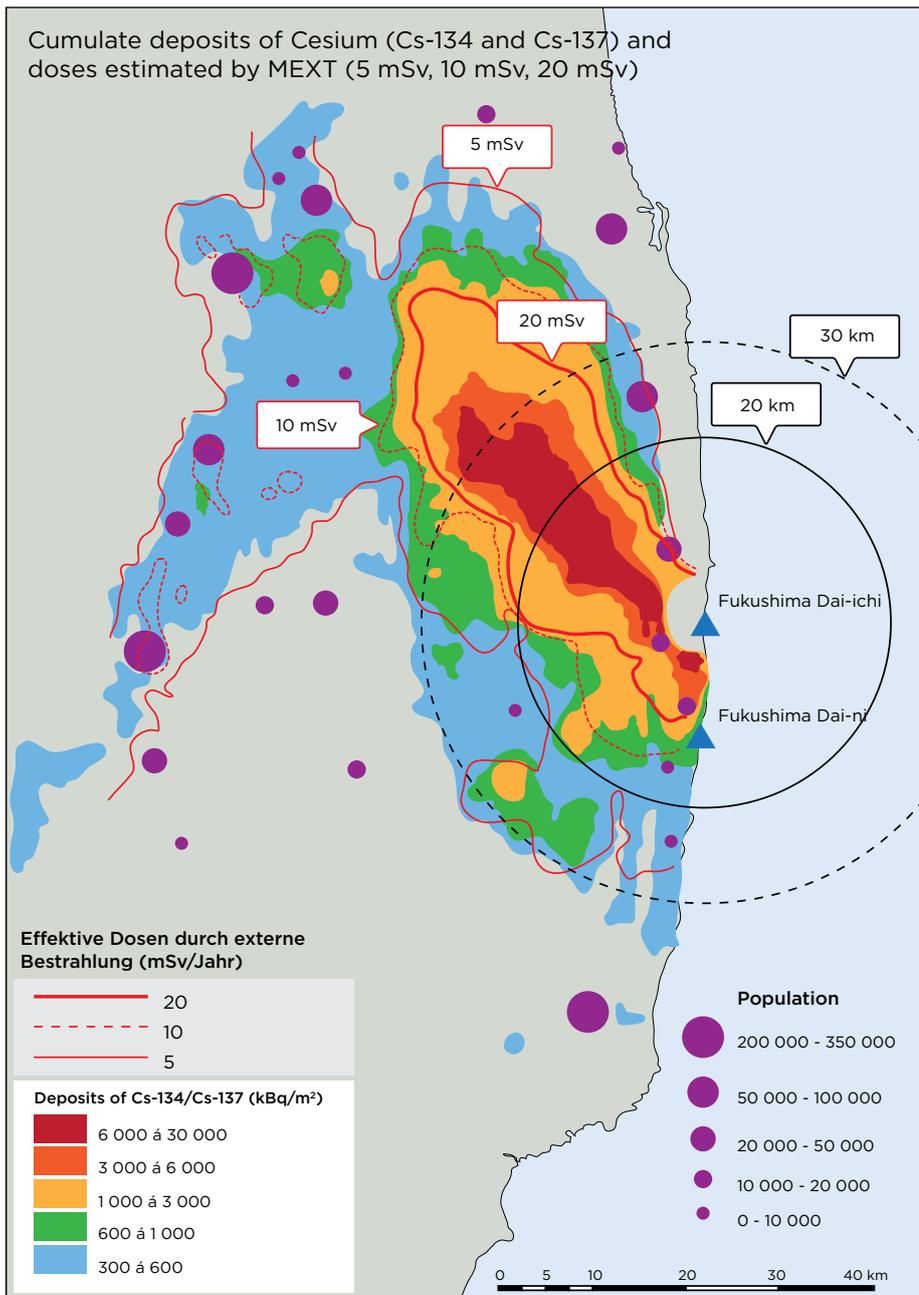
Abb. 7-7 Bodenkontamination (Cs-137 + 134) und zu erwartende effektive Dosen durch externe Bestrahlung im ersten Jahr verursacht durch den Fukushima-Unfall ⁶³
