Eidgenössisches Nuklearsicherheitsinspektorat ENSI

# Auswirkung Fukushima 11.03.2011

Radiologische Auswirkungen  
aus den kerntechnischen Unfällen  
in Fukushima vom 11.03.2011

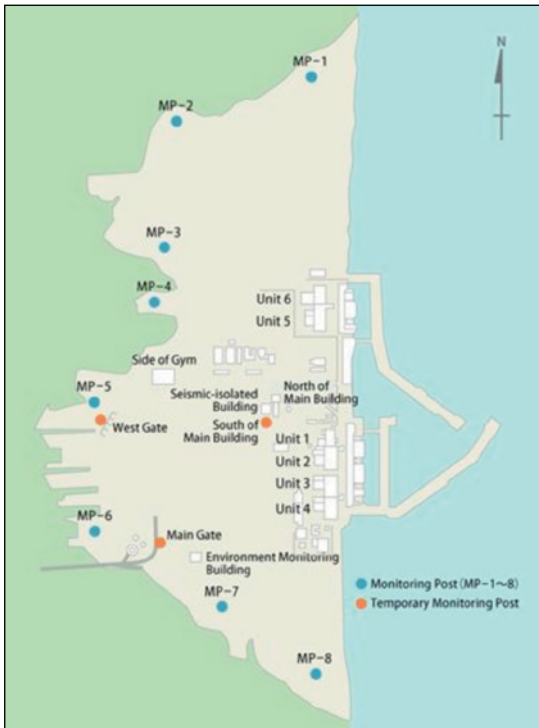
Für das Anlagengelände liegen umfangreiche Messwerte der Betreiber vor. In Abbildung 3-1 sind die fest installierten Messstellen zur Erfassung der Ortsdosisleistung (ODL) blau dargestellt. Zum Teil wurde die Funktion dieser Messstellen durch das Erdbeben bzw. den Tsunami beeinträchtigt. Es kam zu Beschädigungen der Stromversorgung, der Datenleitungen und der Recheneinheiten im Hauptgebäude. Die Sonden wurden dann teilweise mit mobilen Batterien versorgt und die Messdaten mittels mobiler Rechner ausgewertet.

Aufgrund neu installierter ODL-Messstellen (temporary monitoring posts) im Laufe der Nach-Unfallphase (rot dargestellt) änderte sich der Datenumfang. Aufgrund der Probleme bei der Stromversorgung liegen nicht für alle Messstellen vollständigen Datenreihen vor.

Abb. 3-1 Standorte der ODL-Messstellen auf dem Anlagengelände von Fukushima Dai-ichi <sup>14</sup>

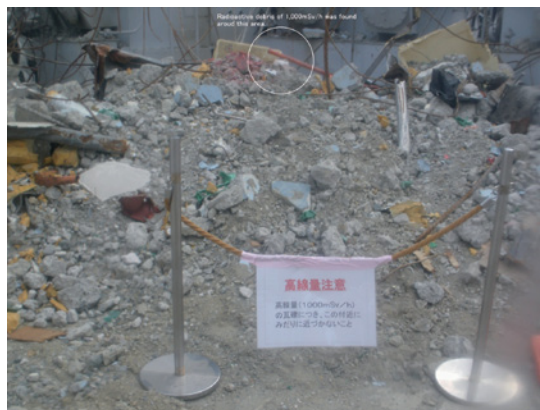
So wurde zum Beispiel am 21. Mai 2011 im Schutt nahe von Block 1 eine Dosisleistung von 1'000 mSv/h gemessen (vgl. Abbildung 3-5).

Abb. 3-5 Radioaktiver Schutt nahe Block 1 <sup>18</sup>

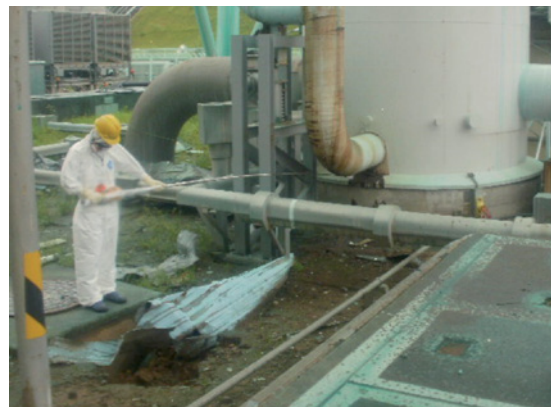
Die Rohrleitungen binden das Standby Gas Treatment System (SGTS), das auch als Emergency Gas Treatment System bezeichnet wird, an den Kamin an.

Abb. 3-7 Kaminfuss zwischen den Blöcken 1 und 2, Messung mit einem Teleskopdetektor <sup>20</sup>
