Fukushima Daiichi Menschliche und organisatorische Faktoren

Teil 1:

Die Ereignisse und die an ihrer Bewältigung
beteiligten Organisationen

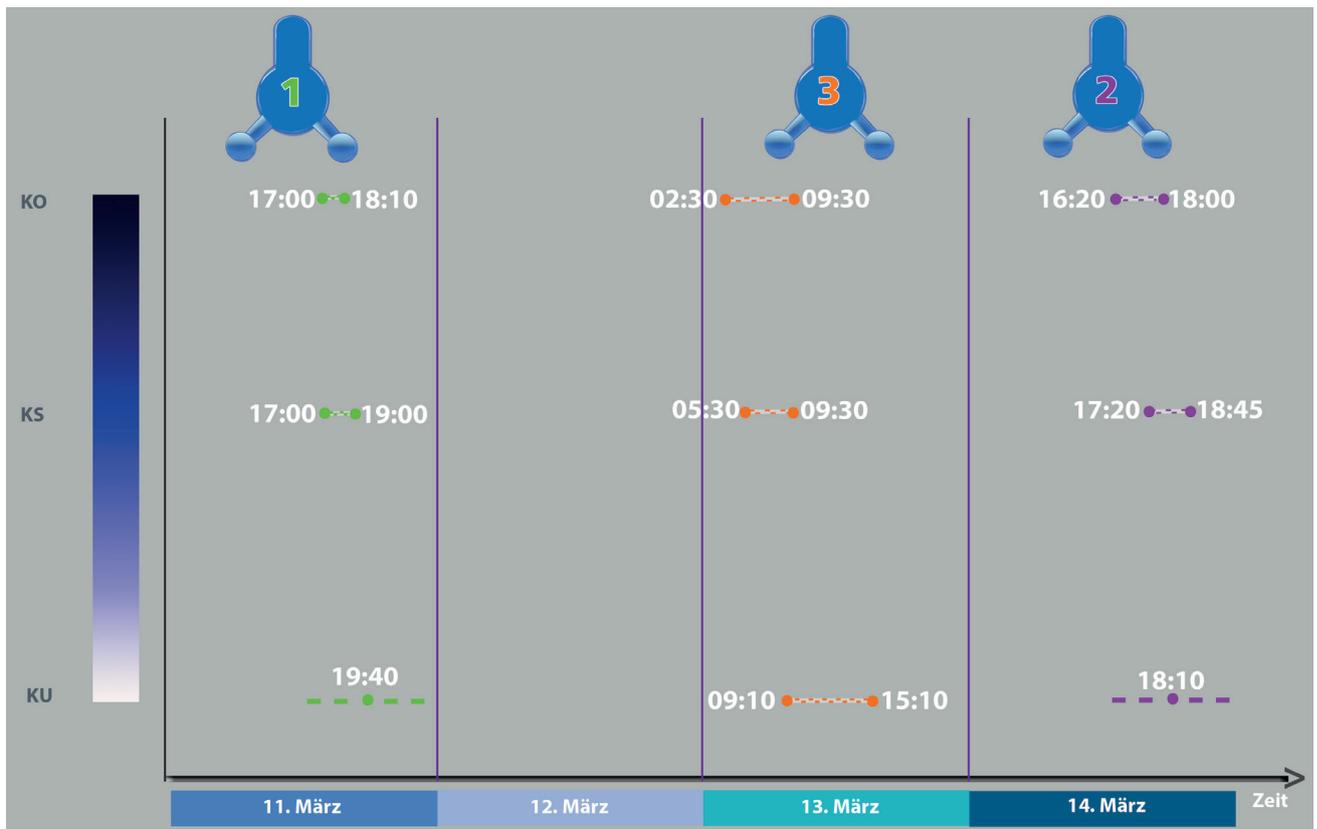
Abbildung 5:

Demnach erreichte der Wasserstand im Reaktorblock 1 zwischen zwei und drei Stunden nach dem Erdbeben die Oberkante des aktiven Teils der Brennstäbe (Kernoberkante/Top of Active Fuel – TAF). Fast gleichzeitig waren die Brennelemente im Reaktor beschädigt. Der Wasserstand im Reaktor erreichte die Kernunterkante (Bottom of Active Fuel – BAF) ca. zwei Stunden später, also ca. fünf Stunden nach dem Erdbeben. Für den Reaktor im Block 2 war dies am 14. März 2011 der Fall (Abfall des Wasserstands auf Kernoberkante ca. 74 Stunden nach dem Erdbeben, Beschädigung der Brennelemente im Reaktor eine Stunde später und Wasserstand Kernunterkante spätestens eine weitere Stunde später) und am 13. März 2011 für Reaktorblock 3 (Abfall des Wasserstands von der Kernoberkante zwischen 36 und 43 Stunden nach dem Erdbeben – also zwischen 02:30 und 9:30 Uhr; Beschädigung der Brennelemente im Kern ca. drei Stunden später und Wasserstand Kernunterkante sechs bis sieben Stunden nach dem Erreichen der Reaktoroberkante) ([4], [6], [7], [14], [23], [24], [28], [31], [34]).

Vermutete Zeitfenster der Erreichung des Füllstandes der Reaktorkernoberkante (KO), des Beginns der Beschädigung der Brennelemente im Reaktordruckbehälter (KS) und der Erreichung des Füllstandes der Reaktorkernunterkante (KU) (Quellen: TEPCO [6], [14], [28], [31], NAIIC [7], IRSN [4], GRS [23], [24], PSI [34])
