Inspection fédérale de la sécurité nucléaire IFSN

# Déroulement Fukushima 11032011

Chronologie des événements  
à Fukushima Daiichi et Daini à la suite du  
séisme Tohoku Chihou Taiheiyou Oki  
du 11.03.2011

ENSI-AN-7995  
Publié le 26.08.2011

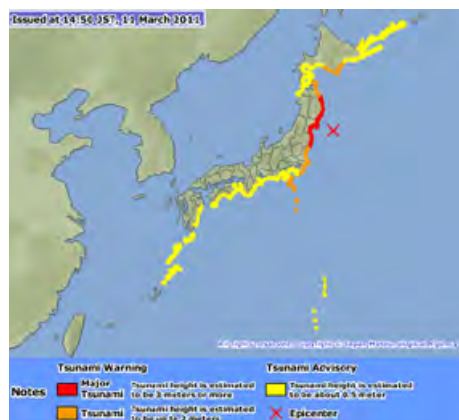
Le séisme Tohoku Chihou Taiheiyou Oki survenu le 11/03/2011 à 14h46 a atteint une magnitude de 9 sur l'échelle des magnitudes instantanées (MW=9.0) et a eu pour conséquence de déclencher la mise à l'arrêt automatique des réacteurs (AAR/SCRAM) des tranches 1 à 3 (voir source 1). En outre, la secousse a entraîné la perte subséquente du réseau d'alimentation électrique externe (Loss of Off-Site Power LOOP) et donc la perte de l'alimentation électrique interne des auxiliaires ; ce qui a entraîné le déclenchement de l'isolation du confinement primaire des tranches 1 à 3 et le démarrage des groupes électrogènes de secours à moteur Diesel (voir source 1). Peu après le séisme, les installations se trouvaient donc en «situation d'alimentation électrogène de secours». Bien que l'amplitude du séisme ait dépassée les critères de conception des installations, celles-ci se sont jusque-là, d'après les déclarations de TEPCO (voir source 26), comportées selon les prévisions. Le 11/03/2011 à 14h49, l'agence météorologique japonaise (JMA) a émis une alerte tsunami, suivie à 14 h 50 d'une première annonce concernant l'arrivée et la hauteur de ce dernier (pour le 11 mars 2011, les prévisions pour la préfecture de Fukushima faisaient état d'un tsunami estimé à 3m environ, vers 15h10 voir Source 27). Des messages postérieurs de la JMA ont corrigé à la hausse la hauteur attendue du tsunami (voir figure 4).
