Eidgenössisches Nuklearsicherheitsinspektorat ENSI
Inspection fédérale de la sécurité nucléaire IFSN
Ispettorato federale della sicurezza nucleare IFSN
Swiss Federal Nuclear Safety Inspectorate ENSI

Fukushima Dai-ichi

Les facteurs humains et organisationnels

Les événements et les organisations
ayant participé à leur gestion

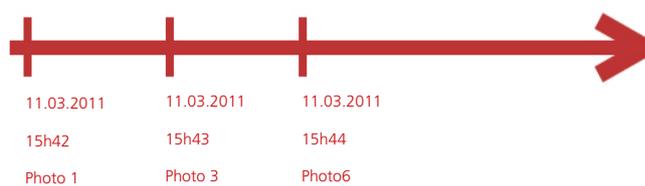
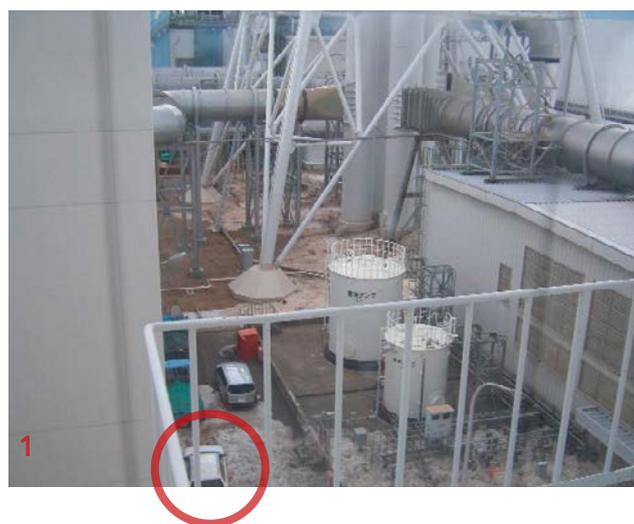
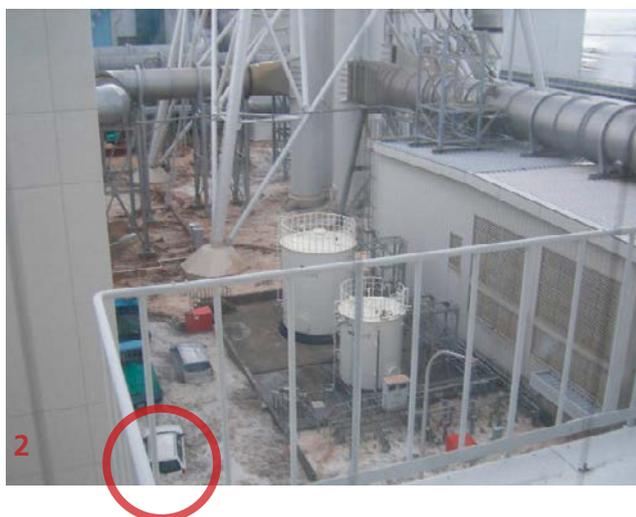
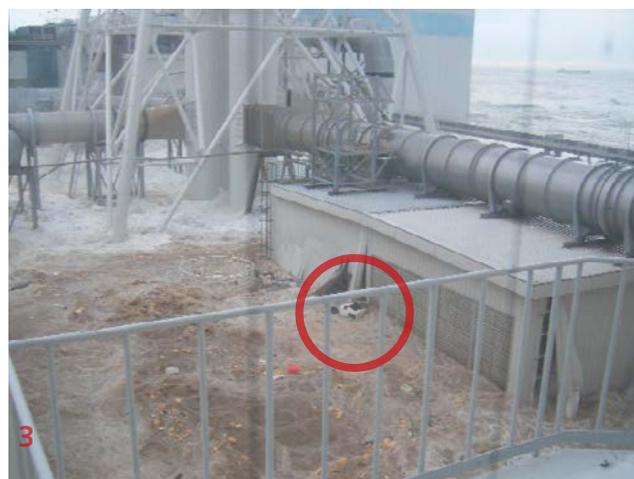
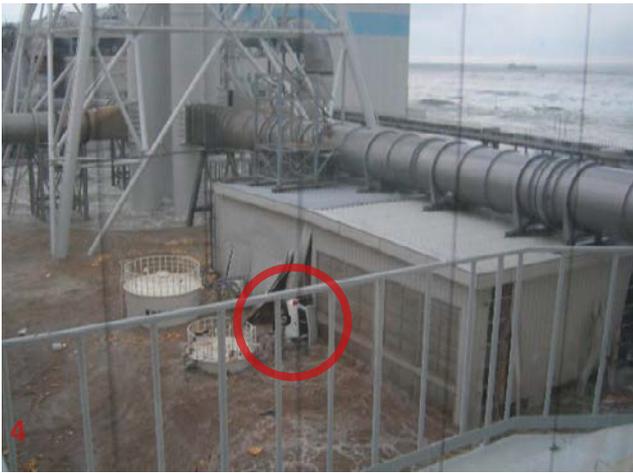
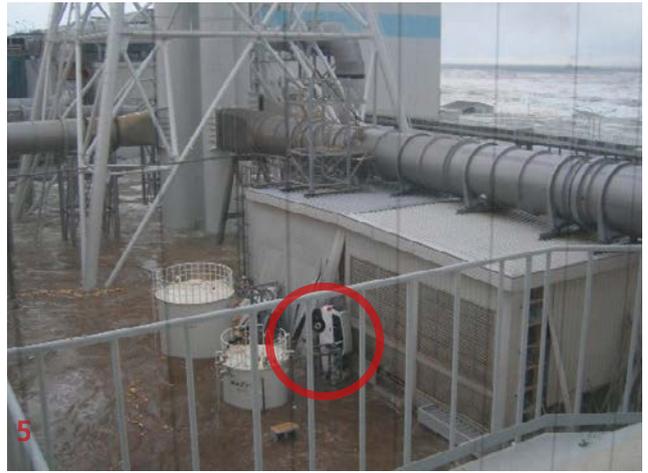
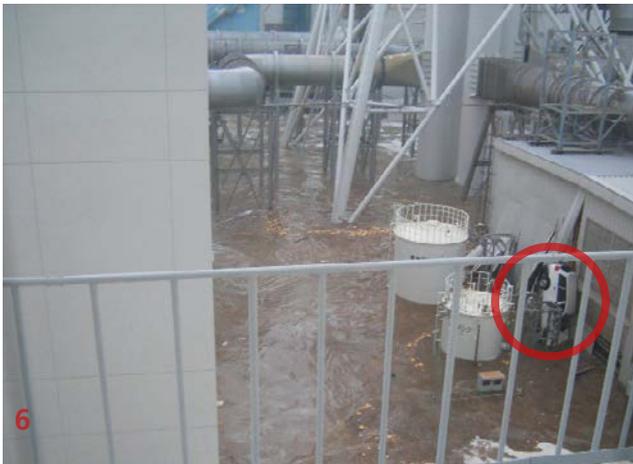
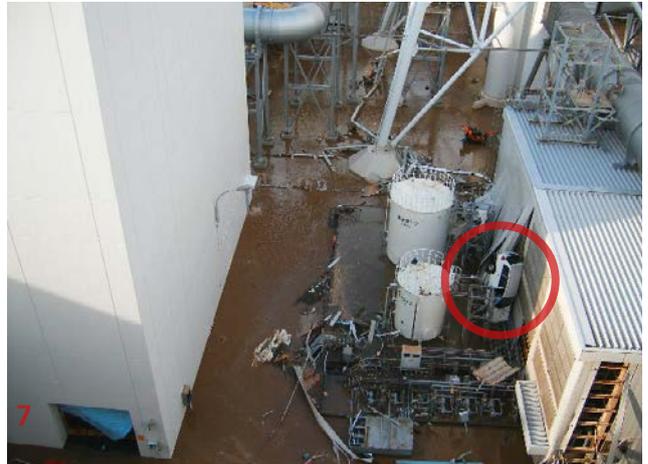
Illustration 2:
Le tsunami frappe la centrale nucléaire (source: TEPCO)

L'aire de la centrale (située à 10 mètres au-dessus du niveau de la mer) est inondée. La voiture rattrapée par la vague peut être observée.
