Technisches Forum Kernenergie – Fragen zum RDB Block 1

Mike Dost, Leiter Kernkraftwerk Beznau

16. März 2018 | Axpo Power AG

Beznau 1: Aluminiumoxid-Einschlüsse haben keinen negativen Einfluss auf die Sicherheit des Reaktor-druckbehälters

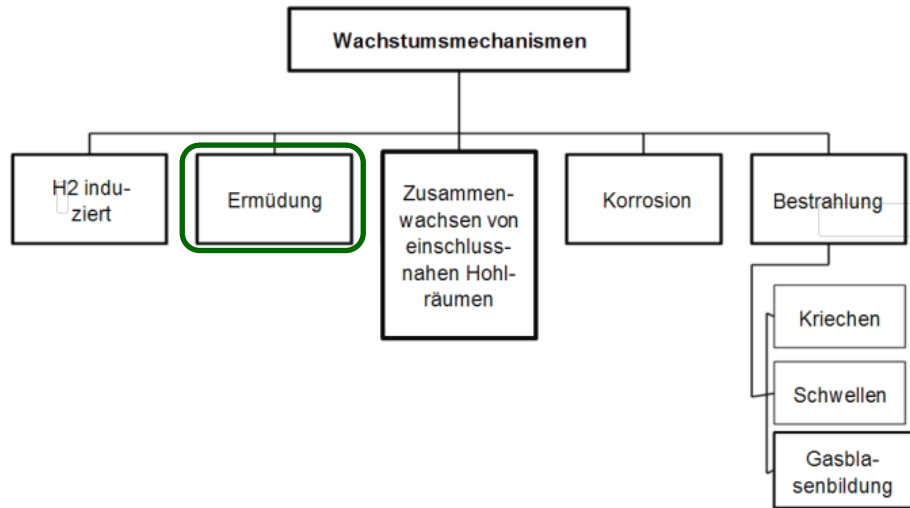
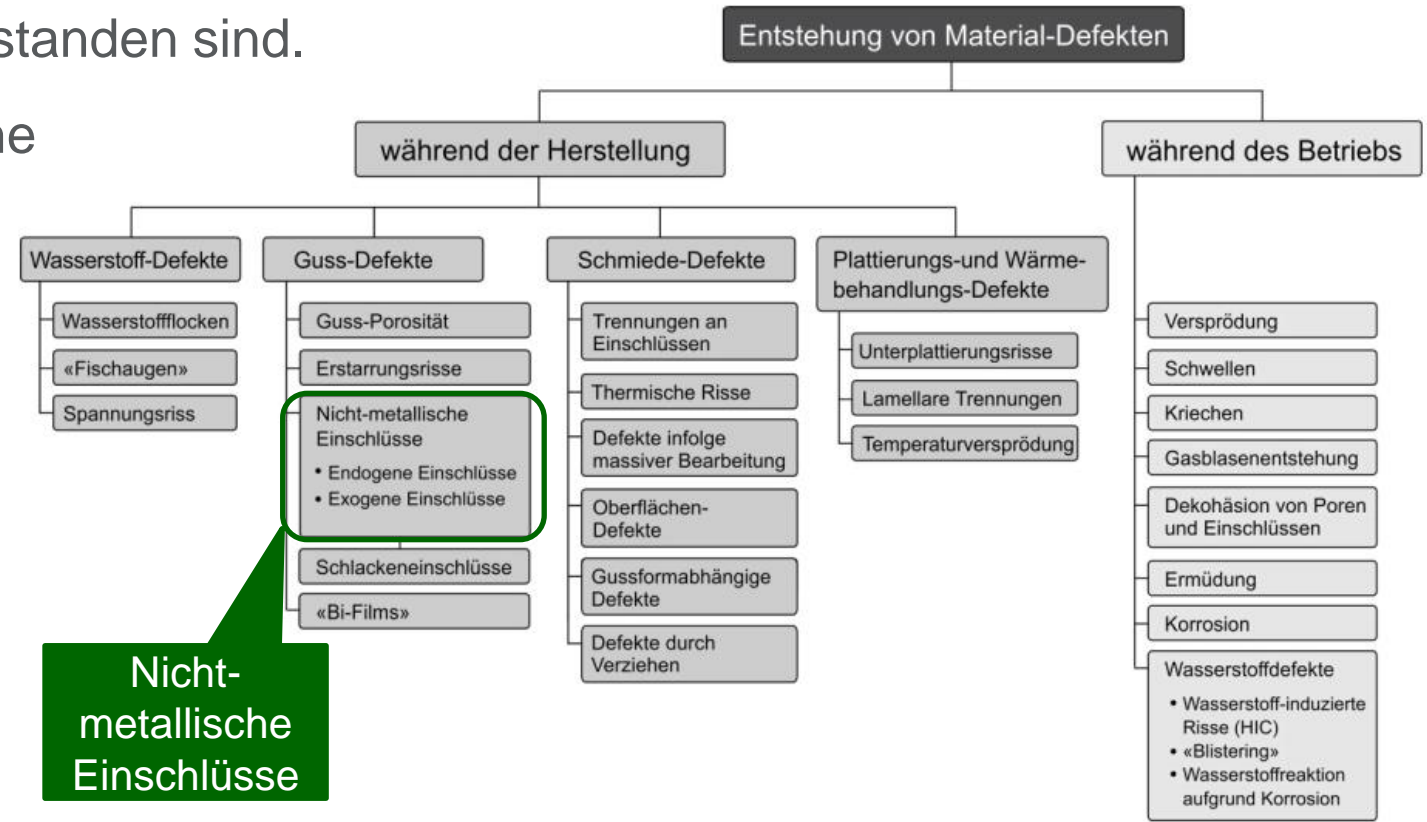
Nicht-metallische Einschlüsse

Bei den "Verunreinigungen" handelt es sich um Aluminium-oxide, welche im Herstellungsprozess entstanden sind.

Die möglichen Mechanismen, durch welche Materialdefekte sowie Wachstumseffekte entstehen können, wurden analysiert.

Die Aluminiumoxide sind absolut inert und weit über die Schmelztemperatur von Stahl mechanisch und chemisch stabil und zeigen keine chemische Wechselwirkung mit dem Stahl. Aluminiumoxide in der vorgefundenen Qualität und Quantität sind weder bruchauslösend, noch haben sie einen negativen Einfluss auf die für die Sicherheit relevanten mechanischen Werkstoffeigenschaften.
