Klassifizierung: keine
Aktenzeichen/Referenz: ENSI-AN-9668; 10KKA.TFK
Titel: Protokoll zur 12. Sitzung des Technischen Forums Kernkraftwerke
Datum / Sachbearbeiter: 4. März 2016 / David Suchet (ENSI)/SMA

Protokoll der 12. Sitzung des Technischen Forums Kernkraftwerke

Gründe für den Austausch der RDB-Deckel Beantwortung Frage 23 Technisches Forum Kernkraftwerke

04.03.2016, Frage 25 Reaktordruckbehälter KKG

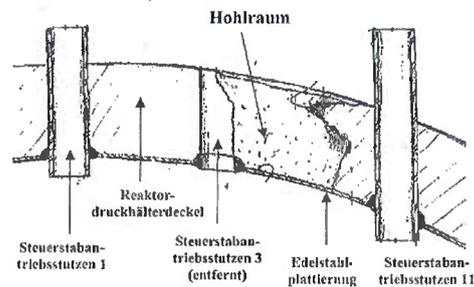
Lokale Waddickenschwächung beim Beinaheunfall im amerikanischen Kernkraftwerk Davis-Besse (2001) – Interkristalline Spannungsrissskorrosion

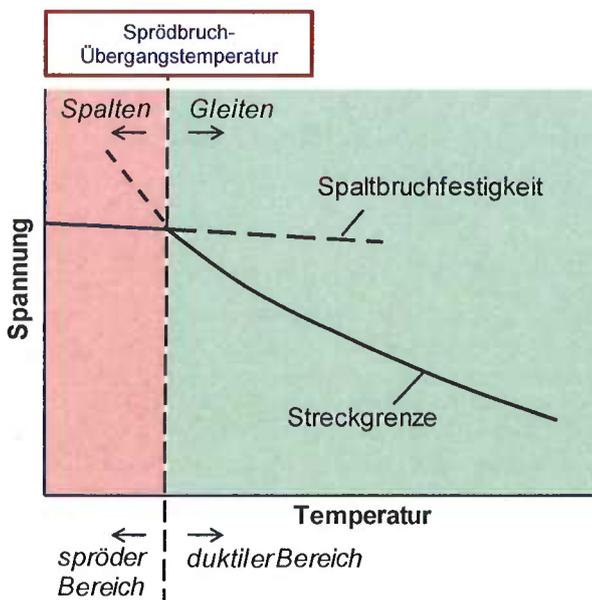
Veränderung des bruchmechanischen Verhaltens von kristallinen Werkstoffen (z.B. Stahl) bei niedrigen Temperaturen

- Bei niedrigen Temperaturen findet ein Übergang von einem «dominant» zähen Bruchverhalten («Leck vor Bruch») zu einem «dominant» spröden Bruchverhalten (sprödes «grossflächiges» Versagen) statt
- Bestrahlung (hoher Neutronenfluss «schneller Neutronen») führt zu Zunahme der Versprödung (Spröbruch-Übergangstemperatur steigt), nichtmetallische Einschlüsse begünstigen Versprödung
- Bei Kaltwassereinspeisungen «Risiko» in diesen Bereich zu gelangen, «erhöhte Bruchwahrscheinlichkeit» → rechnerische Berücksichtigung postulierter latent vorhandener «Risse» unterhalb der Detektionsgrenze

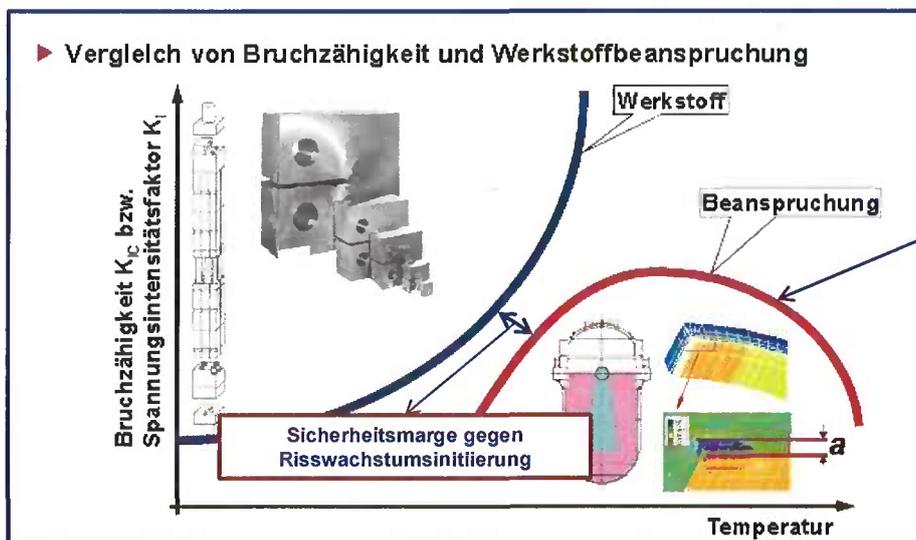
PTS- Nachweis – Schematisches Vorgehen

Nachweis einer ausreichenden Marge gegen Risswachstumsinitiation oder zumindest eines rechtzeitigen Stopps des Risswachstums (vor Versagen RDB)

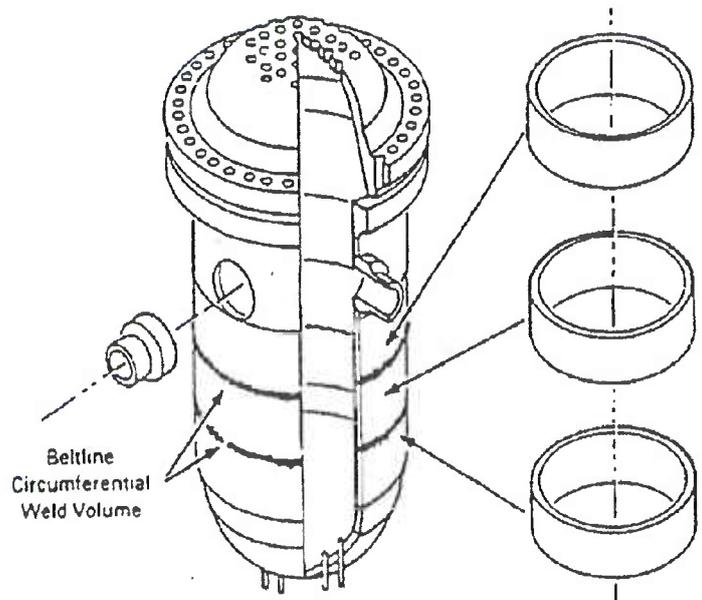
Wasserstoffflocken - Entstehung

RDB von DWR werden typischerweise aus mehreren zusammengesetzten Schmieдерingen hergestellt.

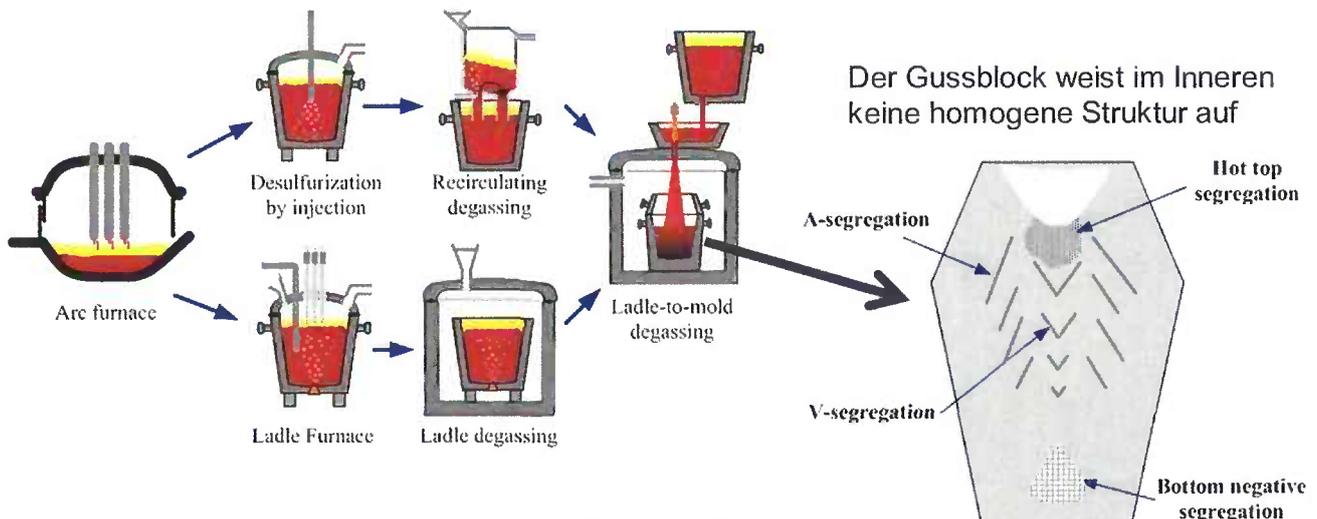
Herstellung von Schmiederingen (1)

1. Block aus Stahl giessen

Der Gussblock weist im Inneren keine homogene Struktur auf

Segregation: Unterschiede in der chemischen Zusammensetzung

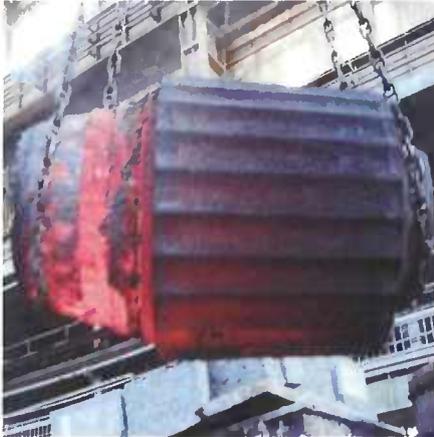
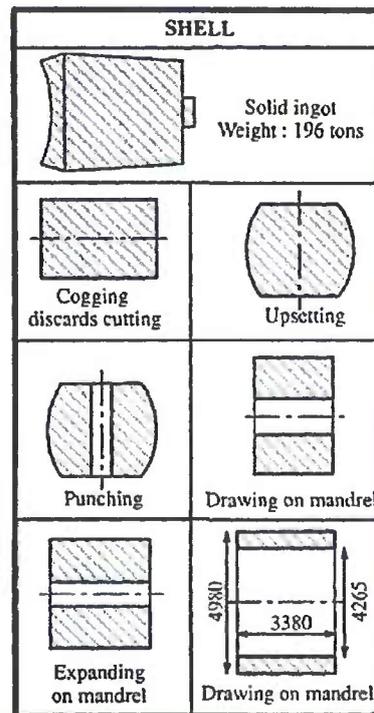
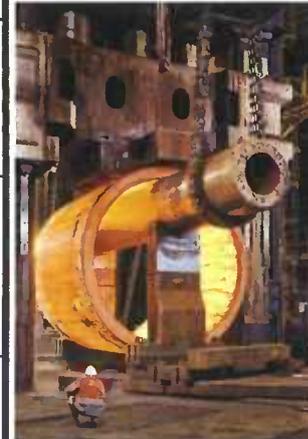
Herstellung von Schmiederingen (2)

2. Gussblock zu Ring schmieden

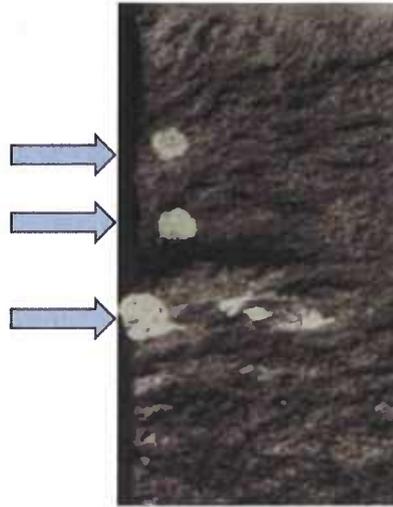
mit Wasserstoff-Flocken

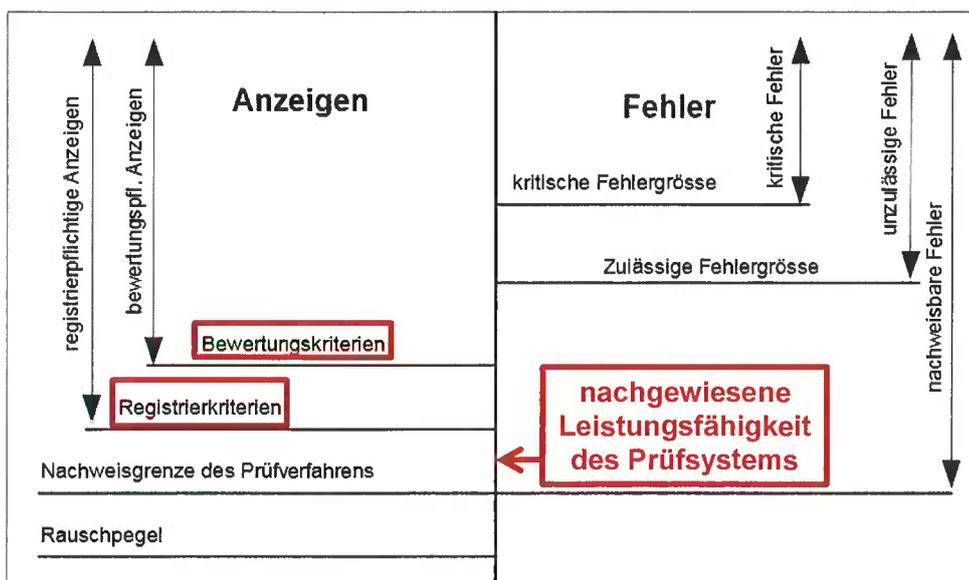
Anzeigen aus der zerstörungsfreien Werkstoffprüfung:

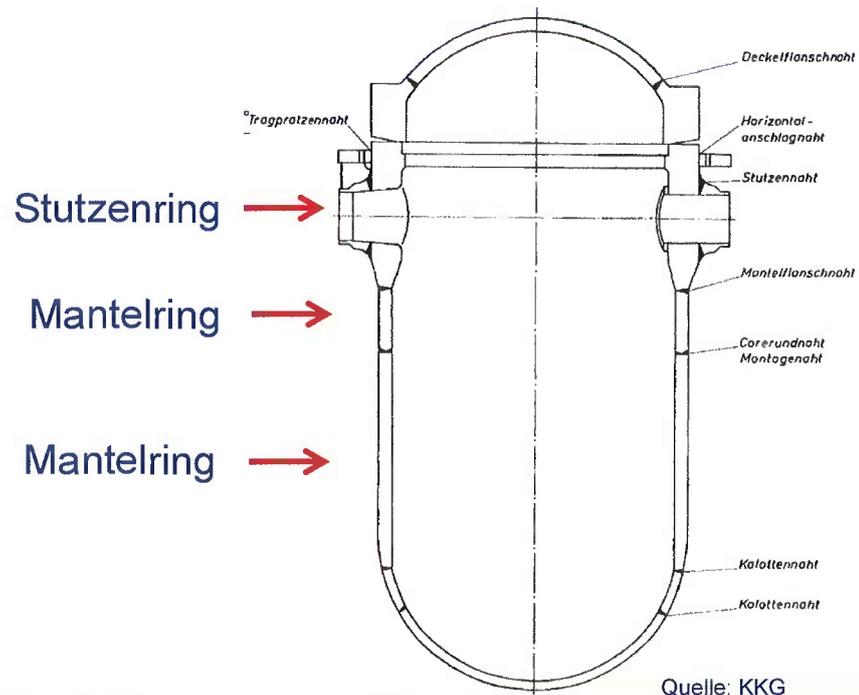
RDB des KKG:

- 1 Stutzenring
- 2 Mantelringe

- The Japan Steel Works Ltd. → 1 Mantelring
Giessen des Schmiedeblocks, Schmieden des Rings, mechanische Bearbeitung, 3-fache Zwischenprüfungen durch den Hersteller, KWU und unabhängig davon durch den TÜV
- Klöckner-Werke AG → 1 Mantelring + Stutzenring
dito
- Gebrüder Sulzer AG → Endfertigung des RDB
Verschweißen der Ringe, Aufbringen der Plattierung, mechanische Bearbeitung, div. Wärmebehandlungen, 3-fache Zwischen- und Endprüfungen durch den Hersteller, KWU und den SVTI

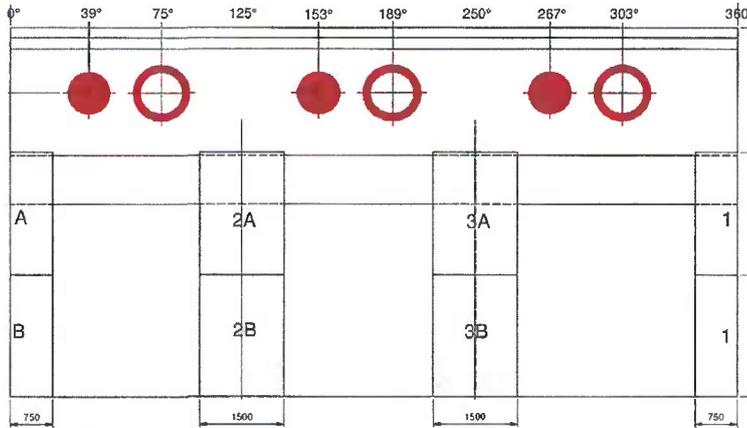
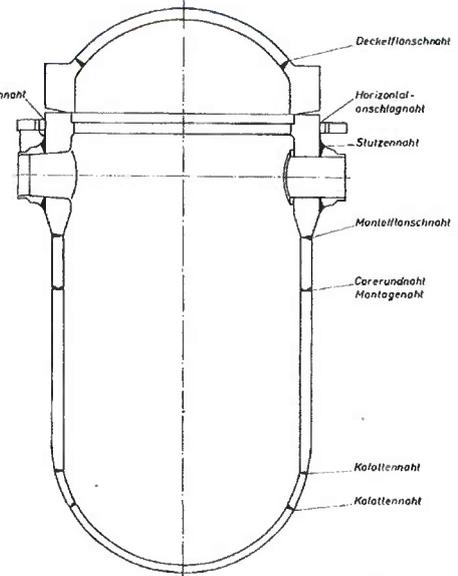
Umfang der Messungen?

Prüfumfang 30%, aufgeteilt in 3 gleichmässig verteilte Segmente

Die schraffierten Felder entsprechen den Prüfbereichen

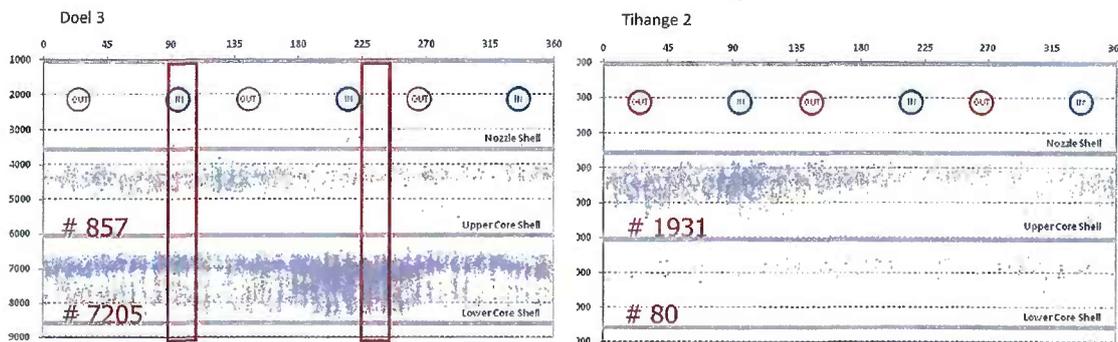
Abwicklung des Reaktordruckbehälters:

Jeder lila Punkt markiert die Stelle einer Anzeige.

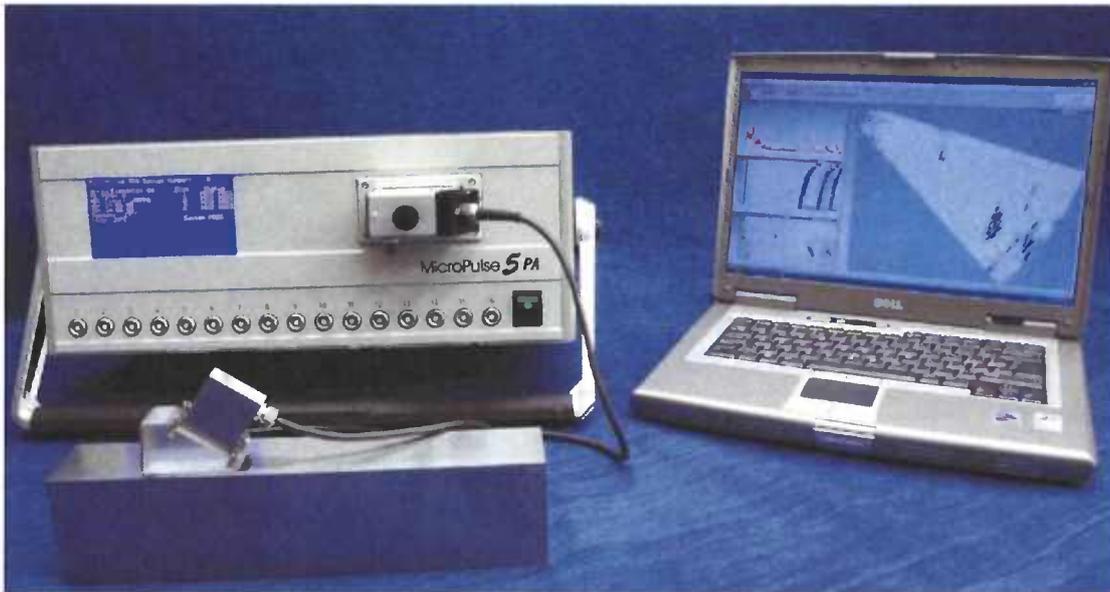
Welches Messgerät wurde eingesetzt? Wie läuft die Prüfung ab?

Handelsübliches Ultraschallprüfgerät MicroPulse 5PA

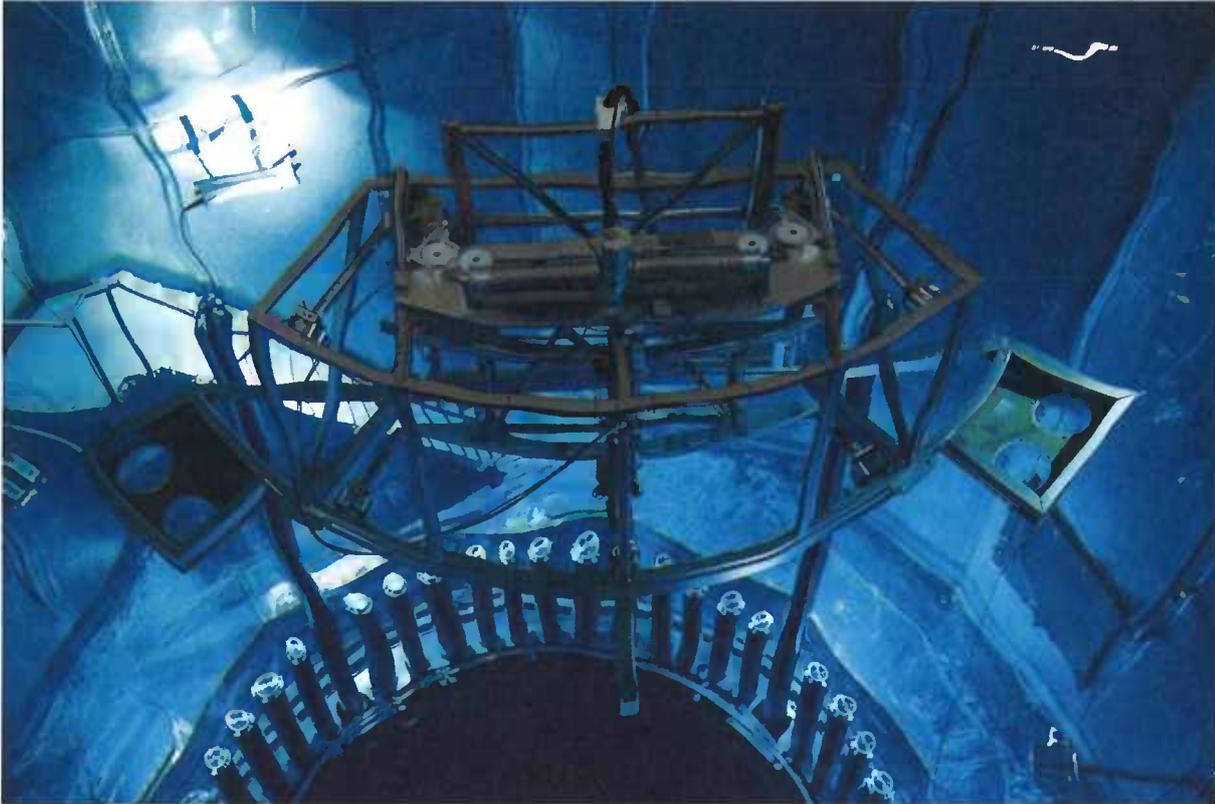
Ablauf der Prüfung

Für RDB-Prüfungen 2 unterschiedliche Verfahren üblich:

→ im KKG angewendet zur Suche nach Wasserstofflocken

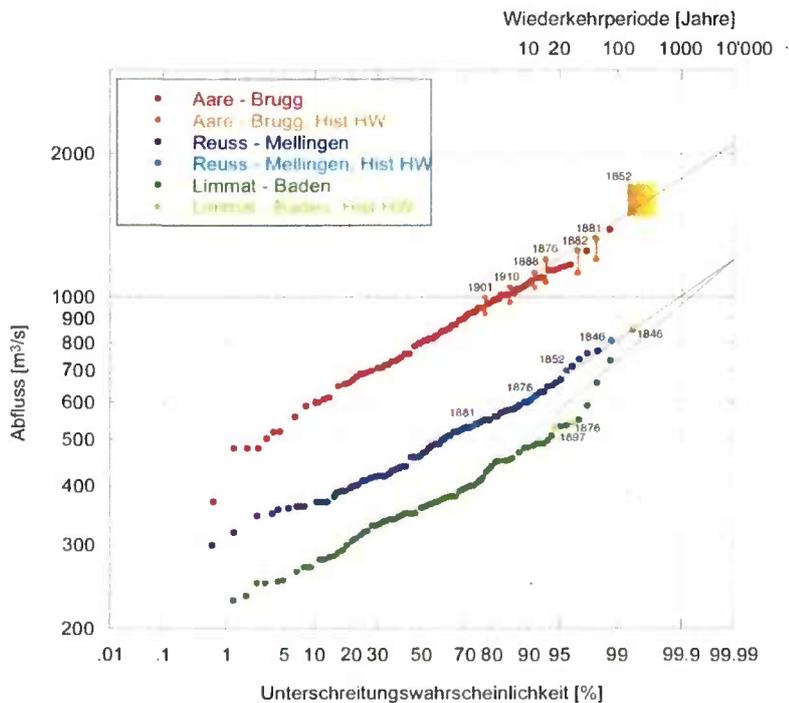
Ein Grund für diese Untersuchungen, neben der grundsätzlichen Erforschung der Extremhochwasser an Aare und Rhein, ist die folgende Grafik, in Studien zur Hochwassersicherheit der AKW Beznau

Das gelb-orange Quadrat stellt die Ereignisbandbreite des Hochwassers 1852 dar.

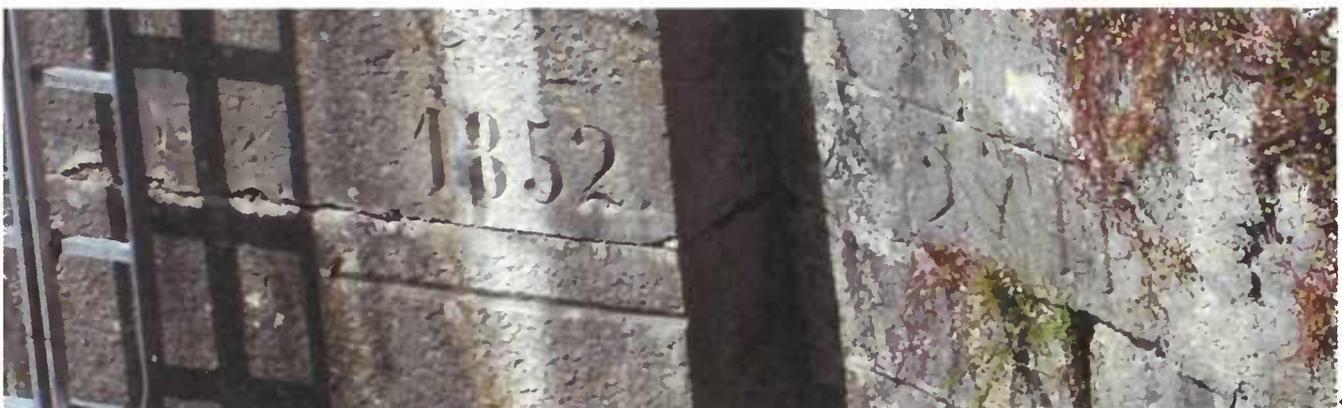
Bild 2: Hochwassermarken 1852 und 1711 in der nordwestlichen Brückenecke, auf ca. 338 m ü. M. ¶

Diese felsige Stelle ist ein idealer Ort zur Beobachtung der Wassermengen und des Aarepegels. Zwei Jahreszahlen (1852 und 1711) in der nordwestlichen Brückenwand aus Steinquadern deuten darauf hin, dass an dieser Stelle sehr grosse Wassermassen durchgeflossen sein müssen. ¶

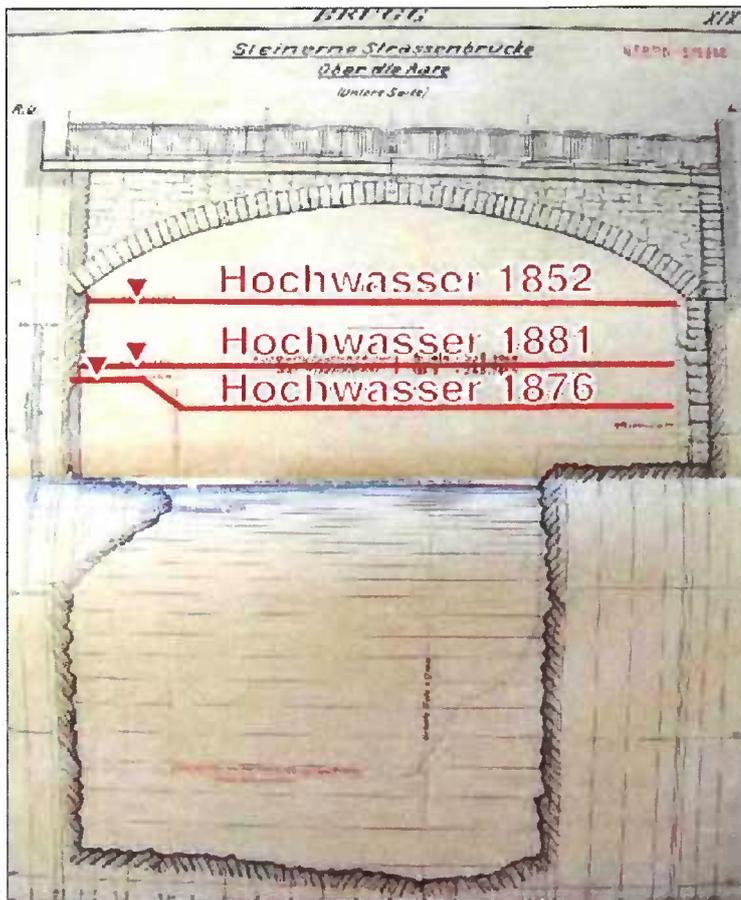
Hochwasser-Pegel in RESUN- und Scherrer-Berichten

In den Texten dieser Berichte wird impliziert, dass das Hochwasser 2007 etwa demjenigen von 1852 und denjenigen von 1480 und 1570 entsprechen haben könnte.

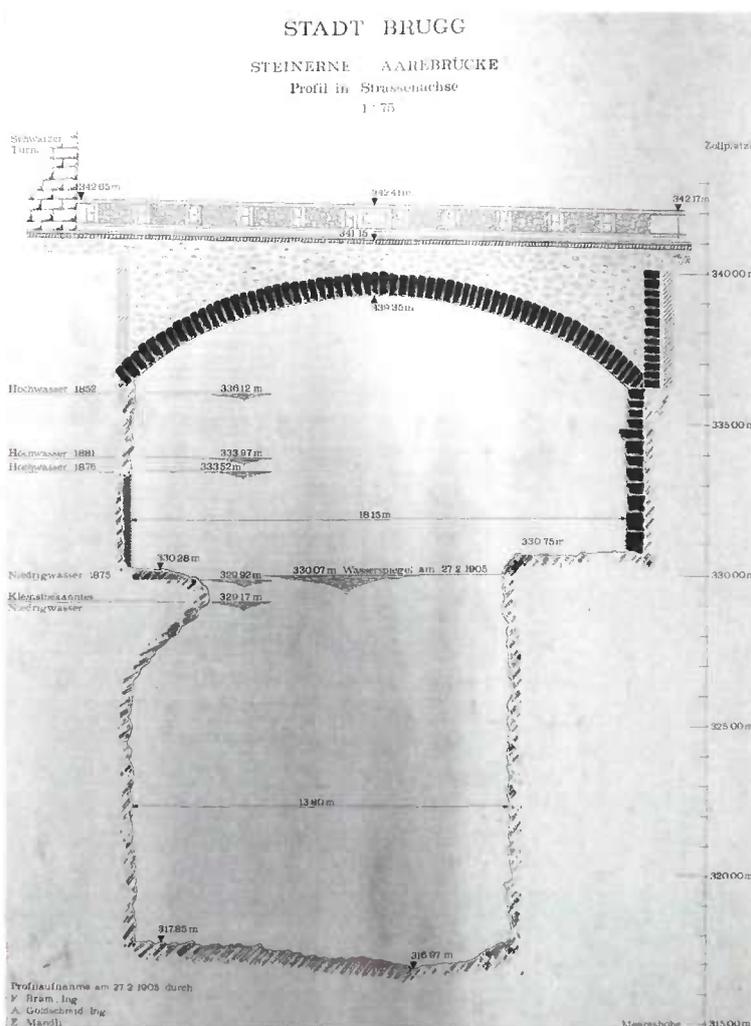
Korrekte Einfügung der HW-Pegel, gemäss gemessenen Meereshöhen

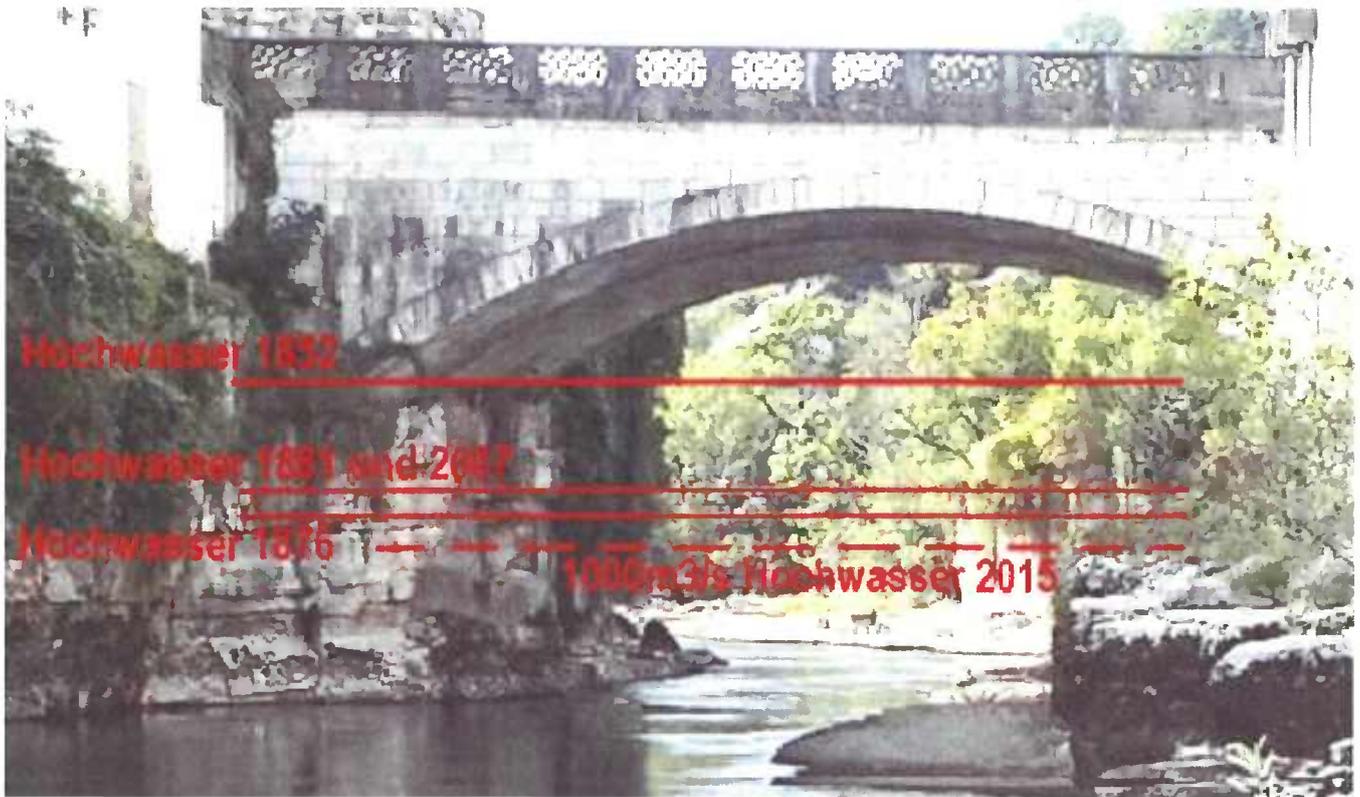
Bild 16: 4-grosse Hochwasser auf dem Profil / der Ansicht der heutigen Brücke. Die grosse Differenz zwischen HW 1852 und 2007/1881 gegenüber derjenigen zwischen 2007 und 2015 lässt vermuten, dass das HW 1852 um einiges grösser ist als 1'700 m³/s (das wäre nur +313 m³/s gegenüber 2007)¶

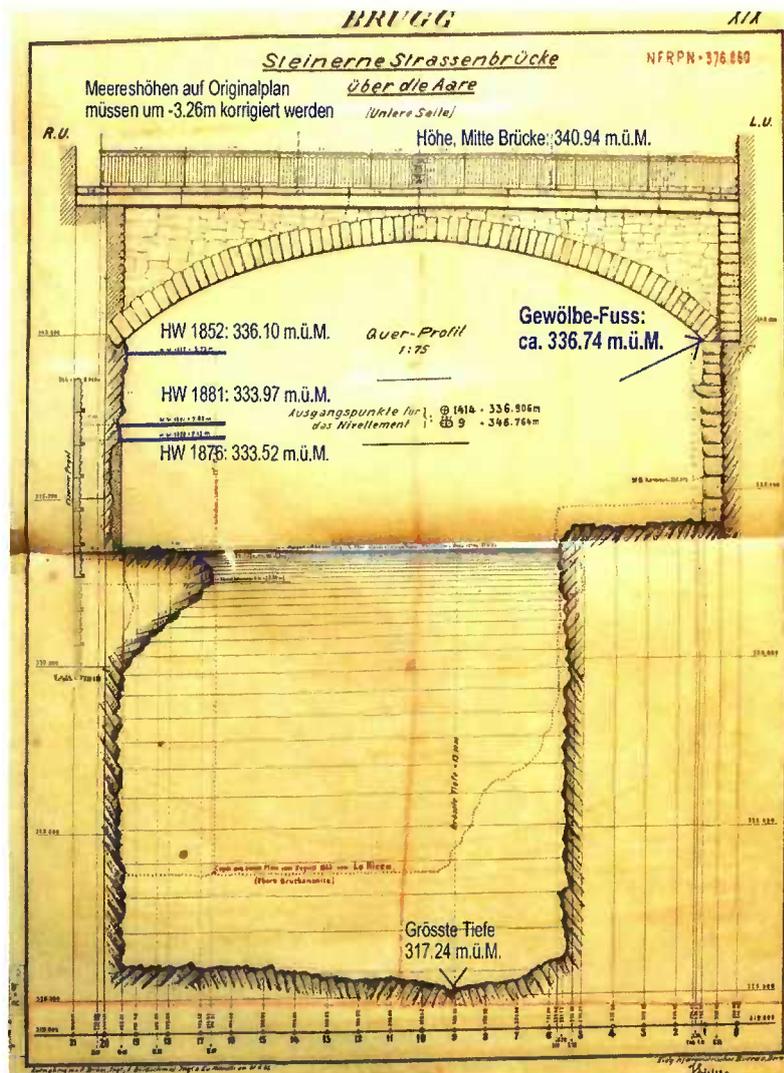
Querprofil der Aare in Brugg (Blick aareaufwärts) auf einem Plan zur Erneuerung der Steinbrücke (Tiefbauamt Kanton Aargau, 1924). Das Querprofil wurde gemäss Angaben auf dem Plan um 1905 durch die Landeshydrologie aufgenommen.

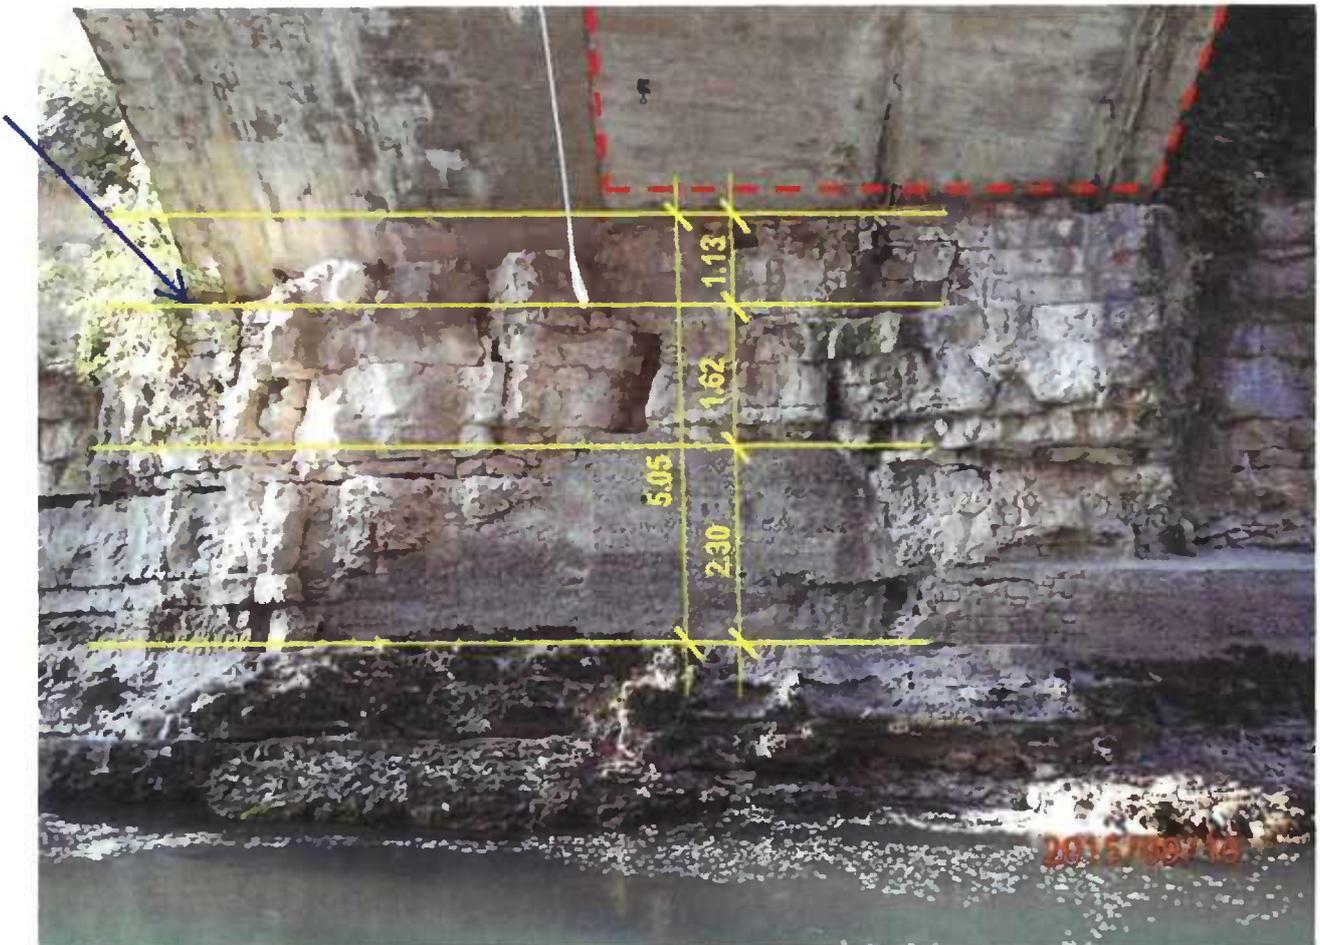
Aarepegel am 10. September 2015: 329.80-329.90 m ü.M. (125-140 m³/s)

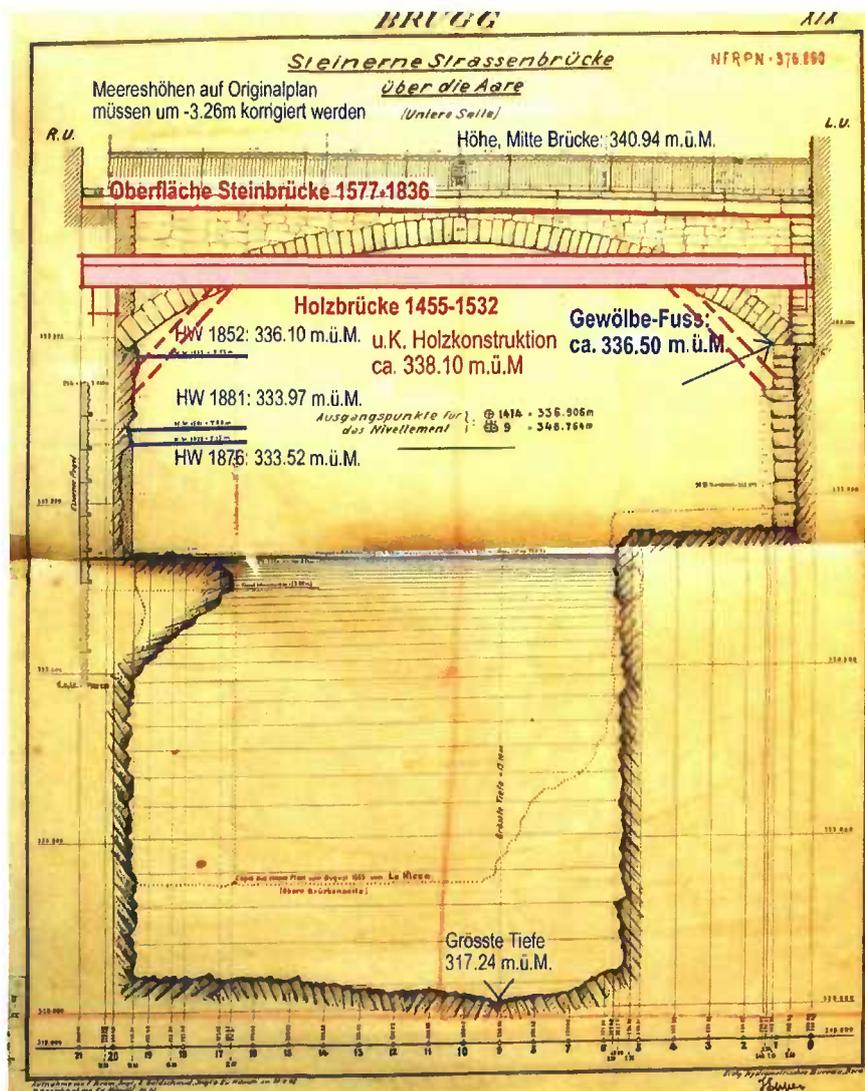
Approximative Höhen der Brücken: Untersicht und Oberfläche

in der Mitte der Brücke, resp. im Scheitelpunkt des Gewölbes

Beschrieb	Untersicht	Oberfläche
1455 - 1532	Erste gedeckte Holzbrücke	ca. 338.10 m.ü.M	ca. 339.00 m.ü.M
1532 - 1577	Letzte Holzbrücke	ca. 339.60 m.ü.M	ca. 340.50 m.ü.M
1577 - 1836	Steinbrücke	ca. 339.50 m.ü.M	ca. 340.50 m.ü.M
1836 - 1925	Steinbrücke, Belag erhöht	ca. 339.50 m.ü.M	340.94 m.ü.M
1925 bis ca. 1970	Neue Steinbrücke	339.35 m.ü.M	341.15 m.ü.M
Ca. 1970 bis heute	Steinbrücke: Belag erhöht	339.35 m.ü.M	341.41 m.ü.M

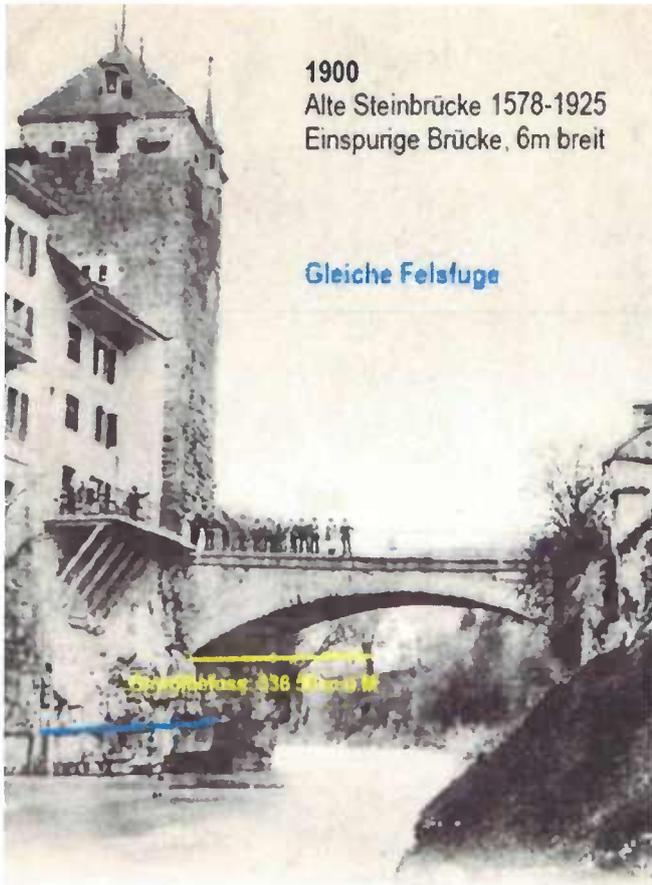
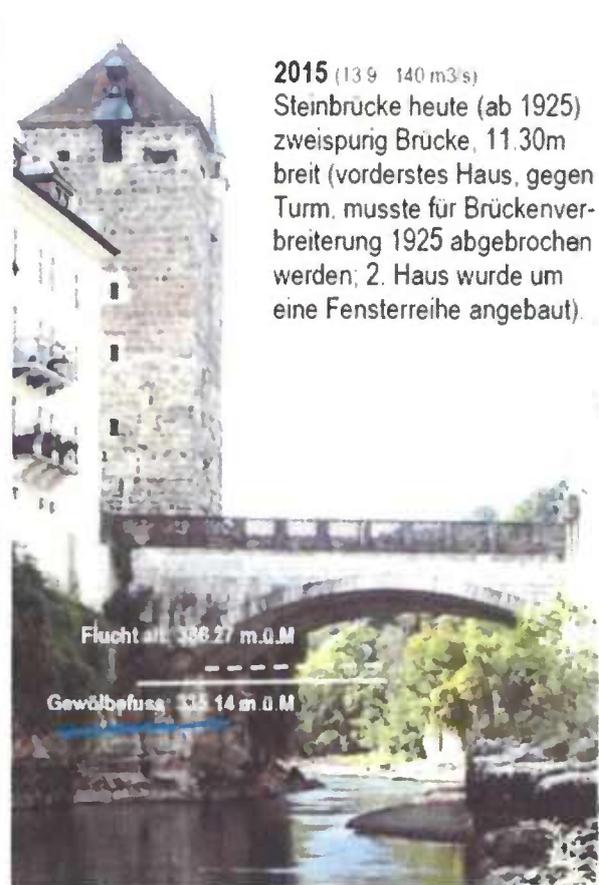
Bilder 12 und 13: Vergleich alte und neue Steinbrücke (mit tieferem linkem Gewölbeansatz)

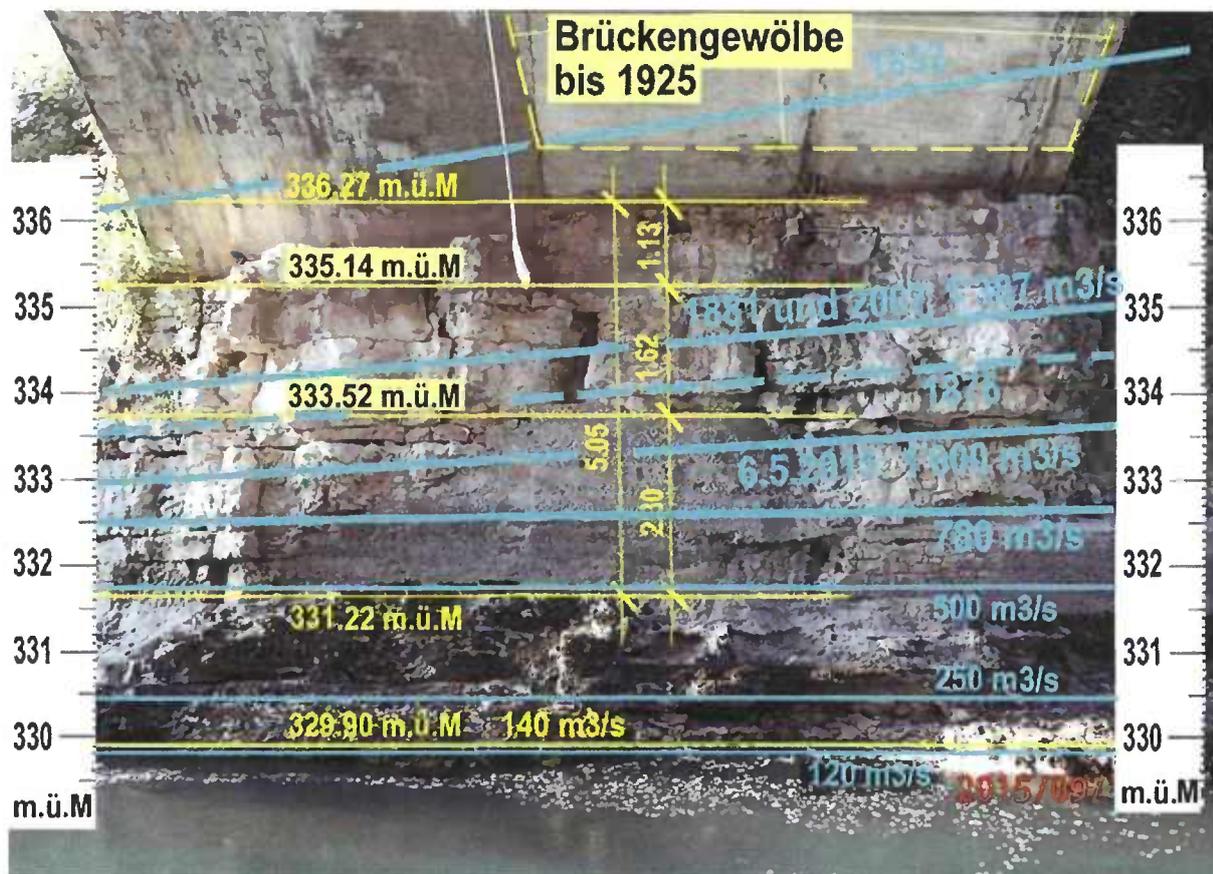
Wassermengen und Pegellinien 1852 und in den letzten 9 Jahren

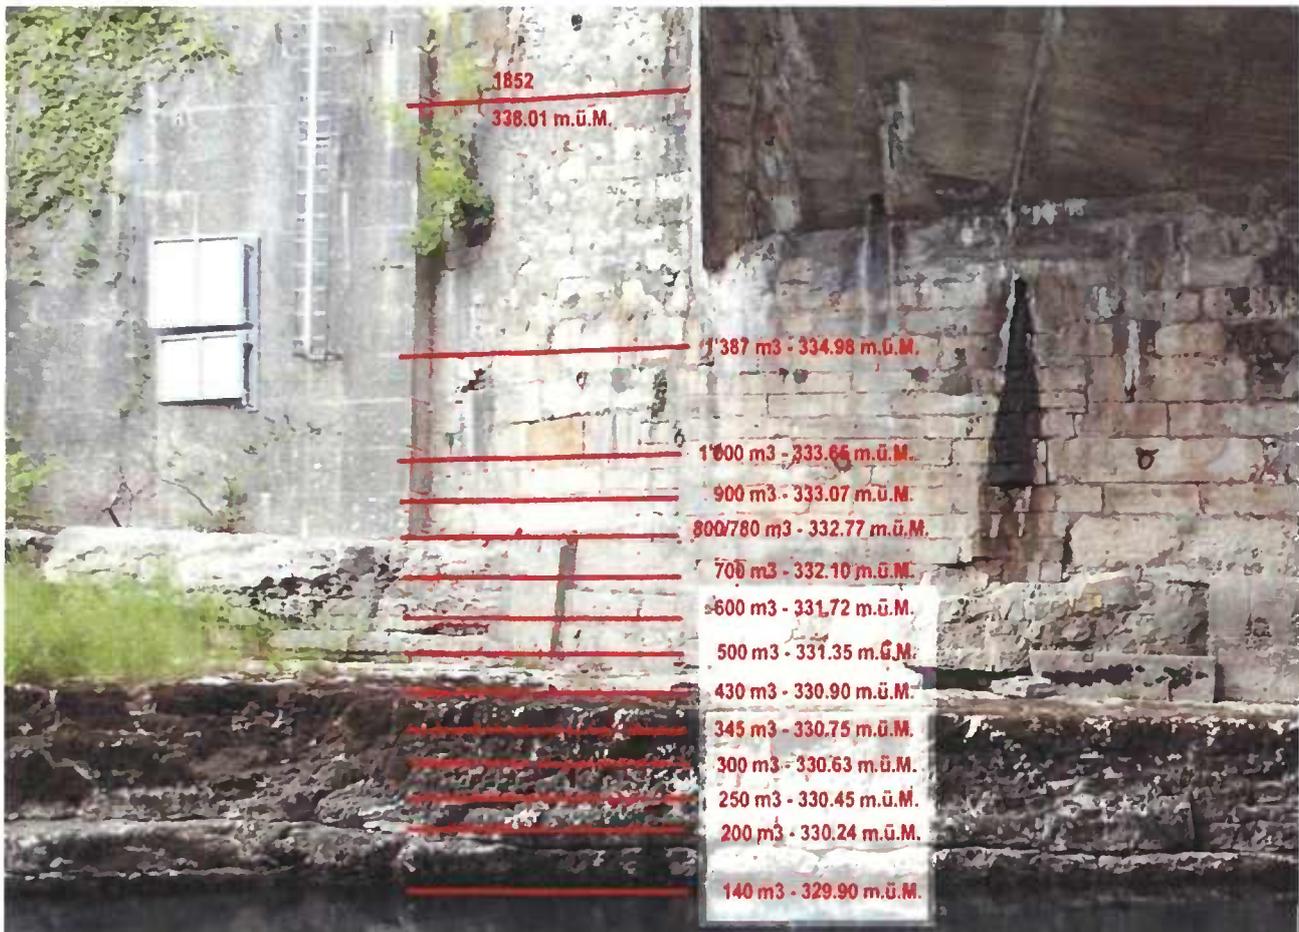
Bild 17: Pegel der Aare bei unterschiedlichen Durchflussmengen, auf der Südwand unter der Brücke
